INFORMATIE - BULLETIN

GRUNDIG

TECHNIEK

RECORDER 1

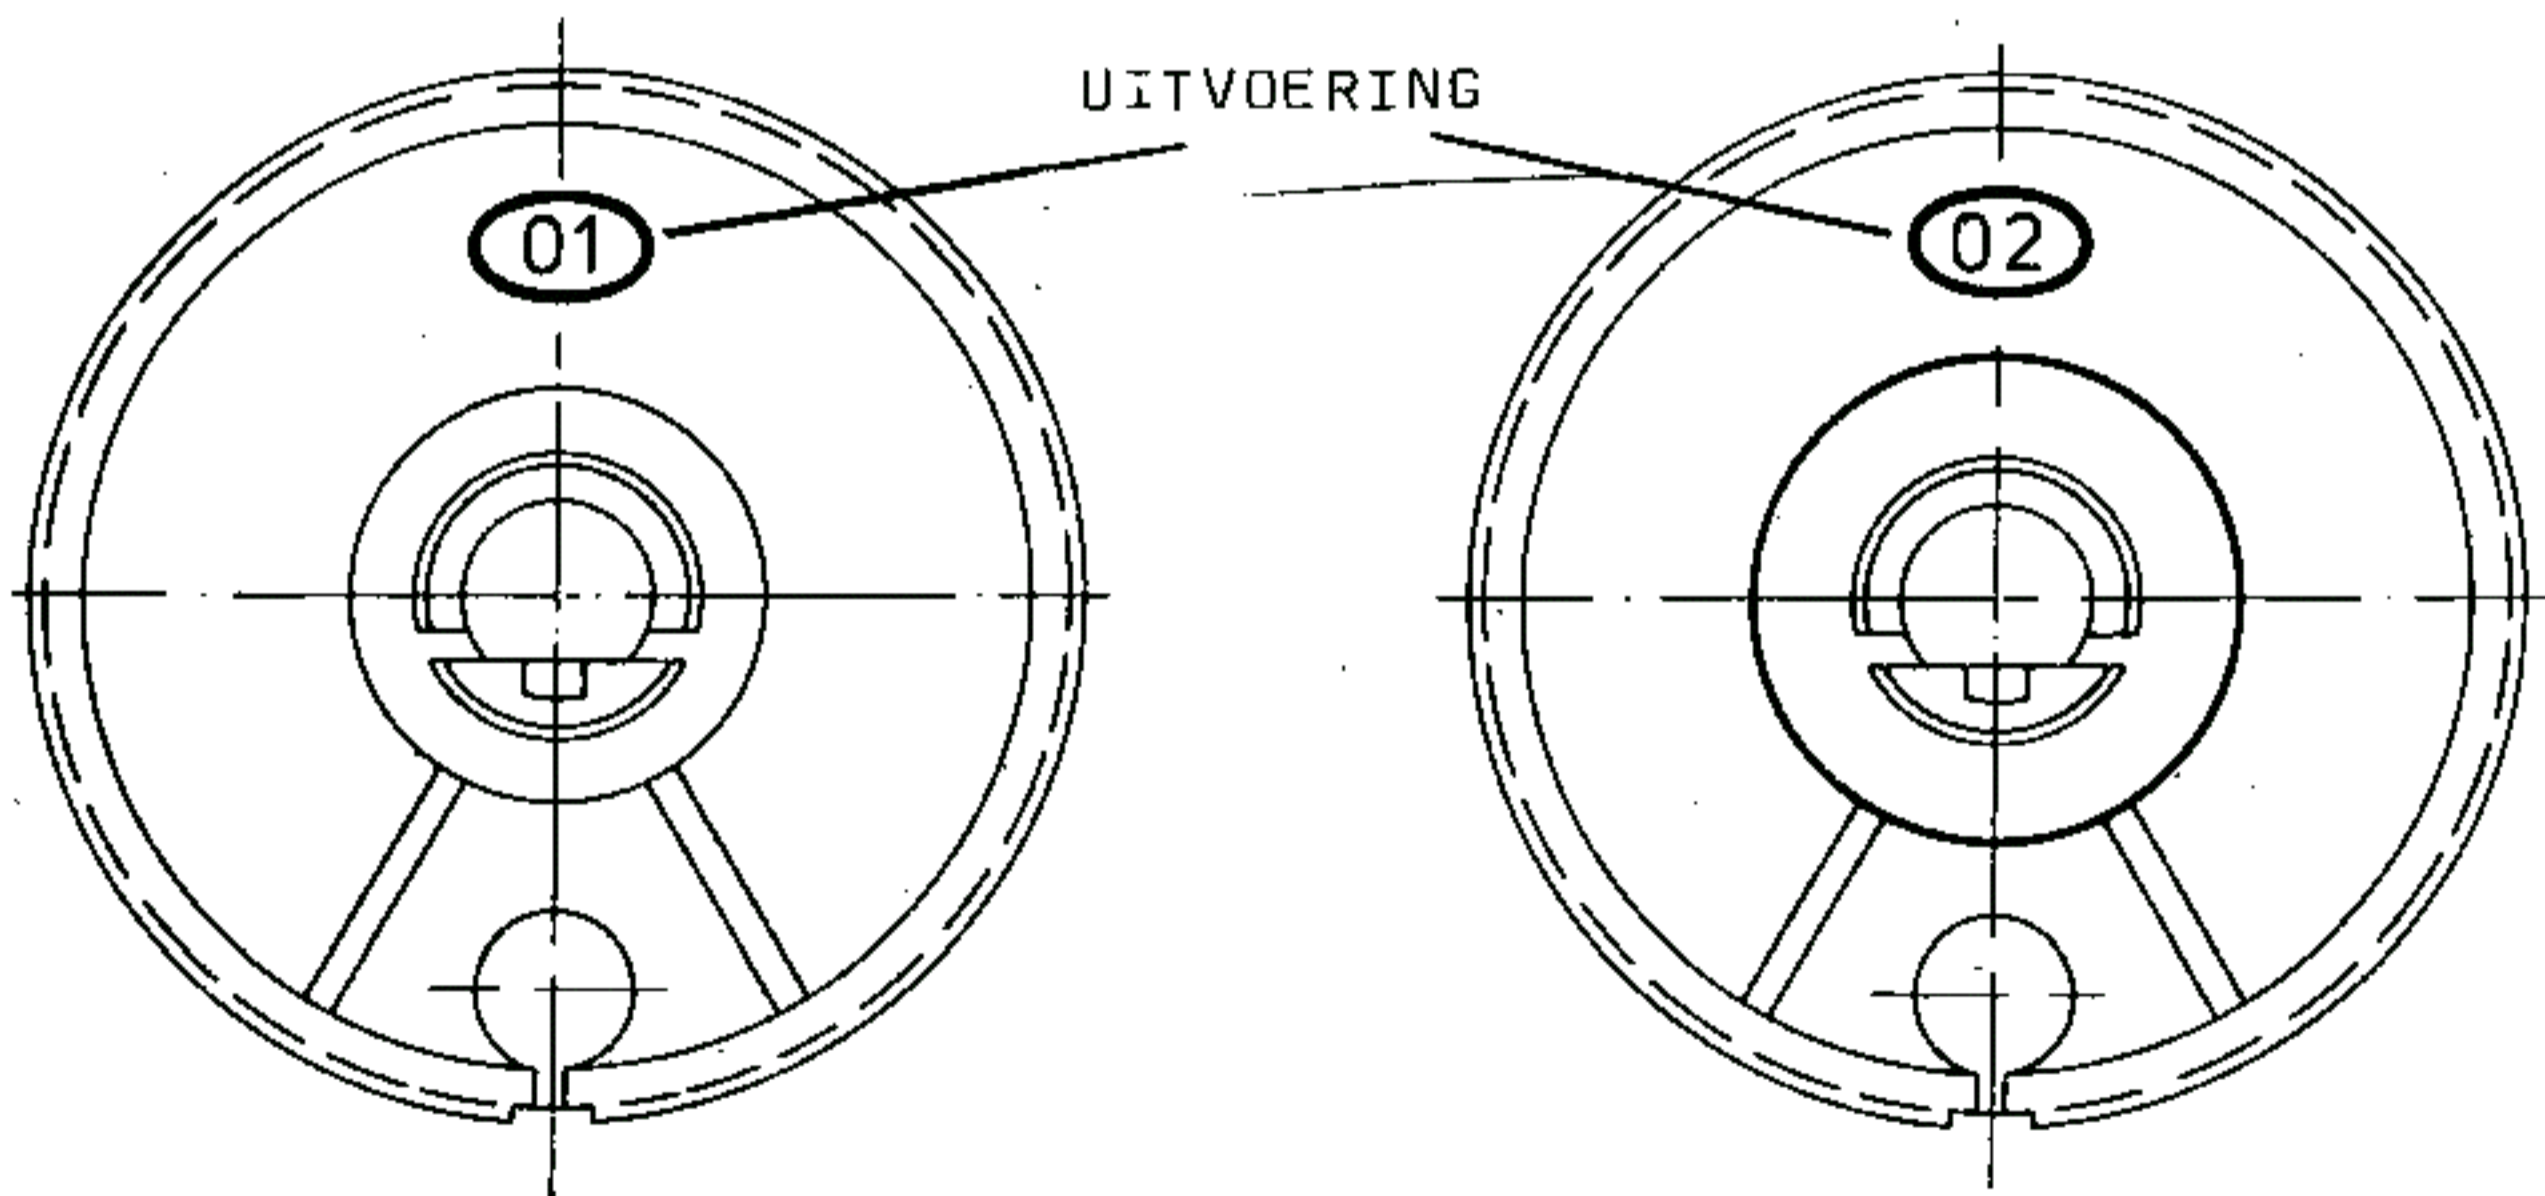
C 5500 - VERVANGEN VAN DE REGELBARE KONDENSATOR.

Op deze toestellen werden twee verschillende regelbare condensatoren, alsmede twee verschillende kabelschijven gebruikt :

Wordt een condensator SNr. 19701-025.03 (herkenbaar door de .01 uitvoering van de schijf) veranderd, dan moet gelijktijdig ook de schijf - uitvoering .02 - gebruikt worden (zie figuur). Deze kabelschijf is voor beide condensator-uitvoeringen te gebruiken.

Stockage : Kabelschijf SNr. 34032-033.00 (nieuwe uitvoering).
Na uitputting van de condensator SNr. 19701-025.03 wordt alleen nog de nieuwe uitvoering SNr. 19701-047.03 gestockeerd.
