INFORMATIE - BULLETIN

GRUNDIG

RECORDER 1

C 5000/5500/6500/8000/9000 - CB 200/210/230 - BLOKKEREN VAN DE STARTTOETS MET DE OPNAMETOETS.

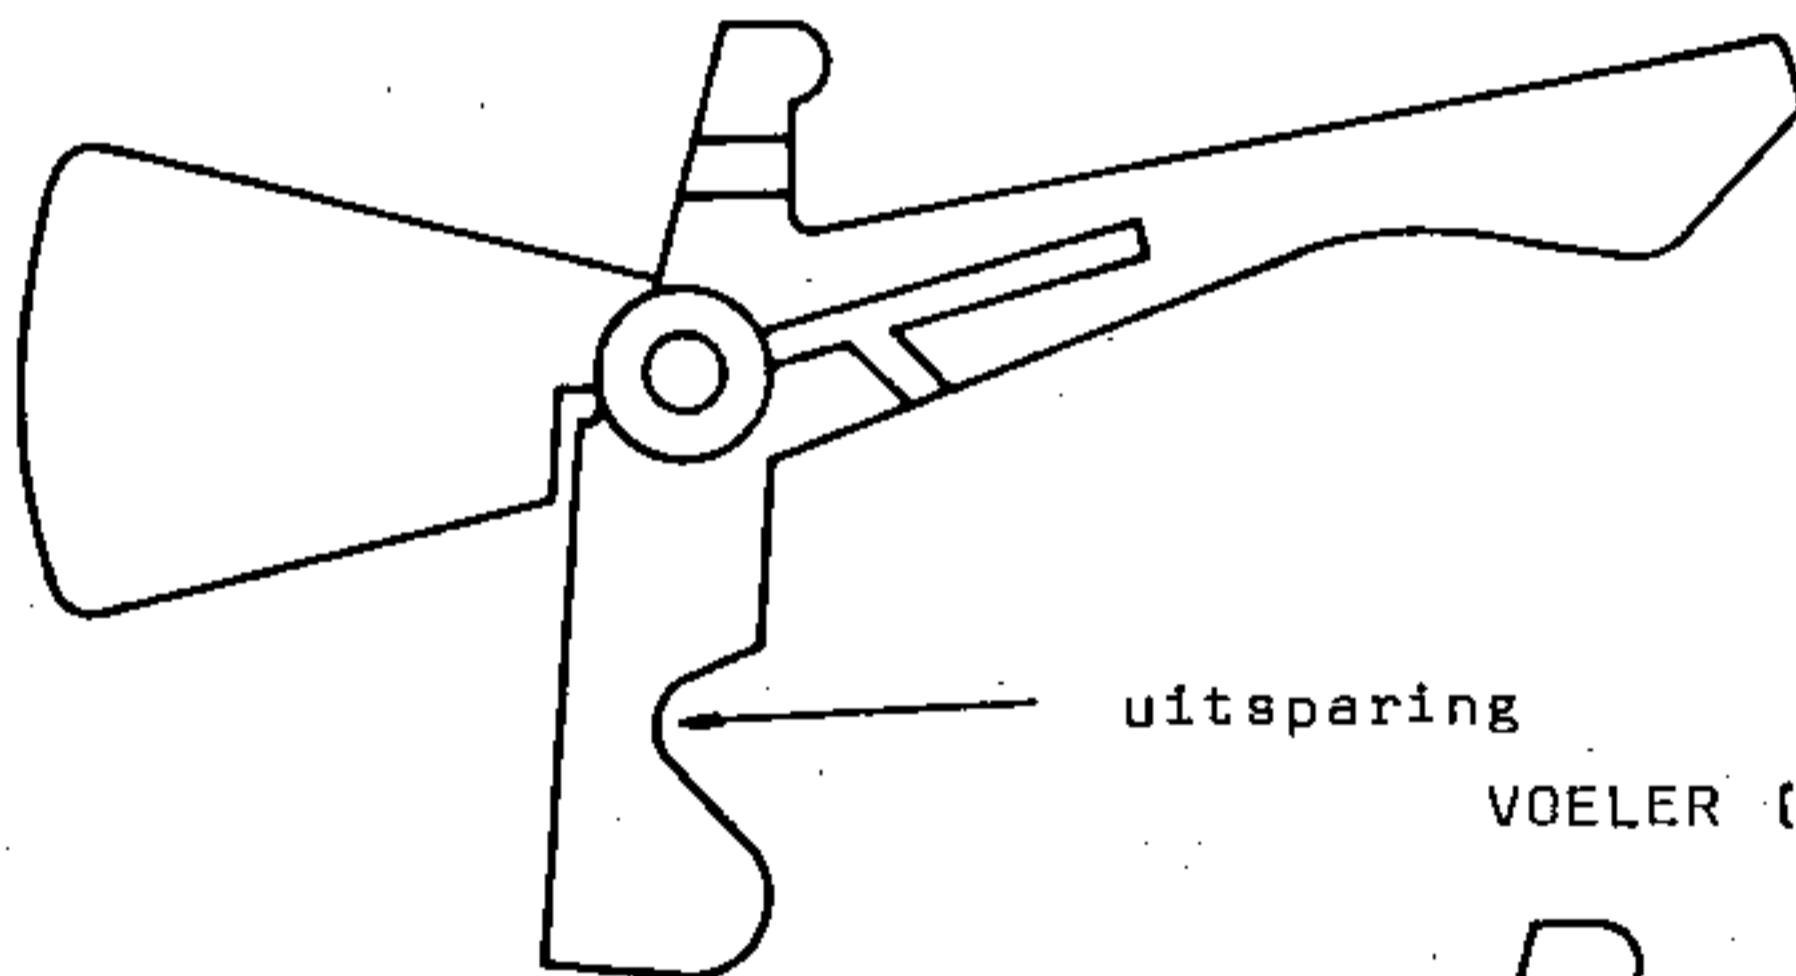
VOELER (oud)

Reden der modificatie : De beweging van de voeler wordt door de schakelnok verhinderd (te kleine uitsparing).

Modificatie : De uitsparing in de voeler werd groter gemaakt (zie figuur)

In geval van reparatie: Indien nodig het onderste deel van de koppeling (vooruitspoelen) door de nieuwe uitvoering vervangen.
