INFORMATIE - BULLETIN

GRUNDIG

RECORDER 2

C 5000/5500/6500/8000/9000, CB 200/210/230 -
DE AANDRUKROL MOET VRIJKOMEN.

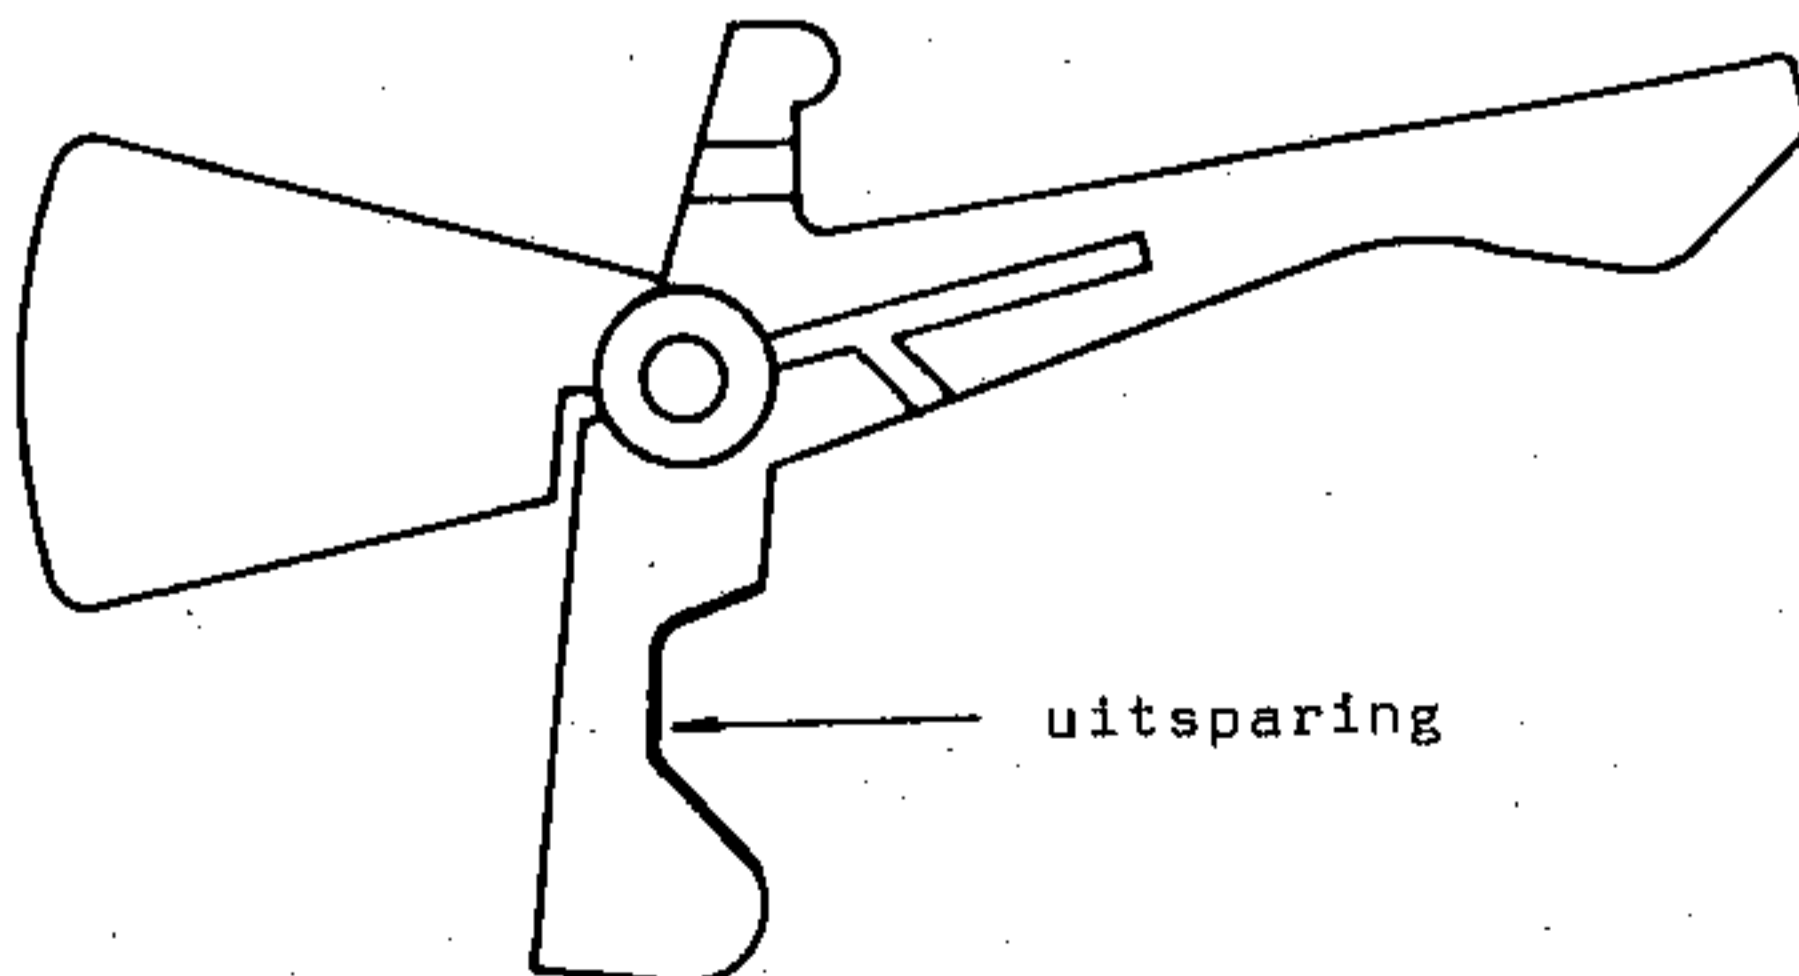
VOELER (nieuw)

Modificatie : De uitsparing in de voeler werd groter gemaakt (zie figuur)

In geval van reparatie: Indien nodig het onderste deel van de koppeling (vooruitspoelen) door de nieuwe uitvoering vervangen.
