INFORMATIE - BULLETIN

GRUNDIG

RECORDER 1

CN 1000 - GEEN STARTFUNKTIE.

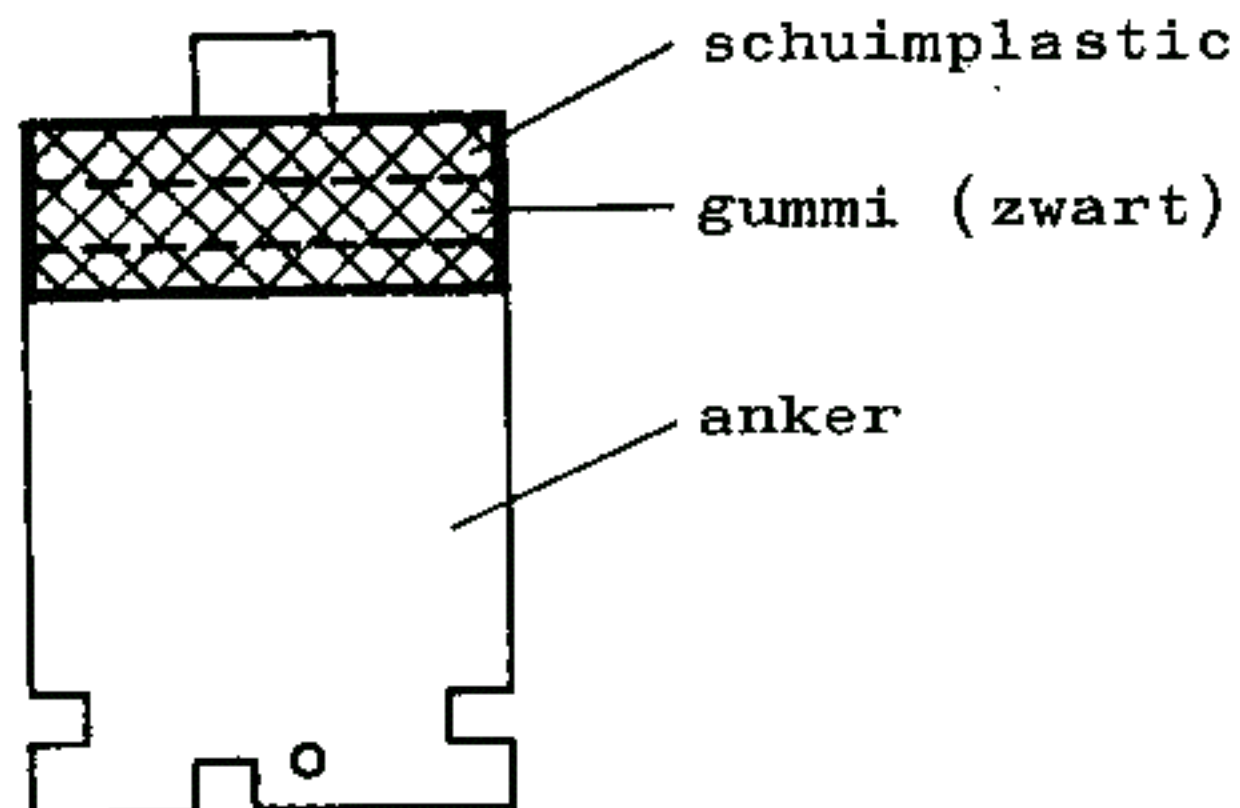
Reden : Het anker van de pause-magneet valt niet af.

Modificatie : Anker langs de binnenkant van een schuimplastic-stripje voorzien.

In geval van réparation : Schuimplastic-stripje van 30 mm X 14 mm X 3 mm indien nodig volgens figuur met UHU-Por vastkleven.

Opmerking : kleefmiddel mag niet met gummi in aanraking komen.
