Stenorette-Service

Beseitigung einer Kontaktstörung bei der Stenorette

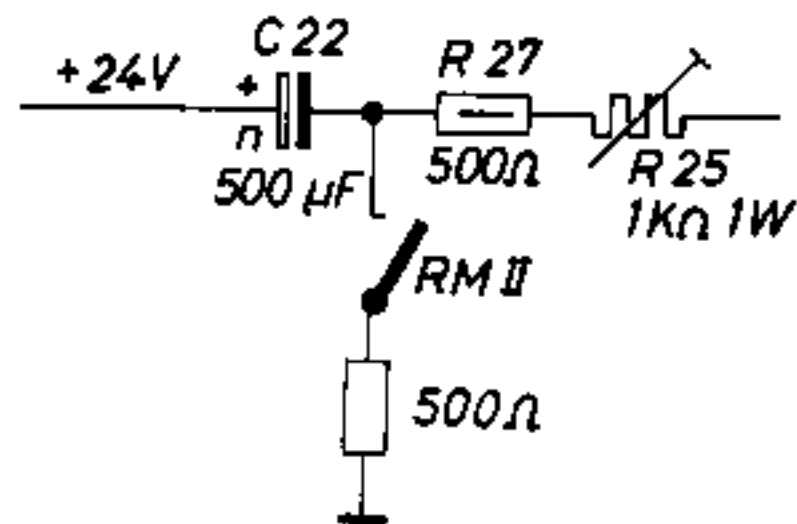
Es zeigte sich in einigen Fällen, daß der **Kontakt RM 2** des Rücklaufmagneten nach längerer Betriebszeit **Schweißstellen aufwies, die eine einwandfreie Kontaktgabe beeinträchtigen**. Diese Erscheinung war die Folge eines zu hohen Aufladestromes des Elektrolytkondensators C 22, wenn der Kurzurücklauf unterbrochen wurde, bevor die völlige Aufladung erfolgt war. Dieses war bei frühzeitigem Loslassen der Rücklauftaste der Fall.

Ab Fabr.-Nr. 131 000 (Datum 30. 6. 1957) sind alle Stenoretten der Ausführung C mit einer Änderung versehen, die eine Beeinträchtigung der Kontaktgabe durch zu hohe Schaltströme verhindert. **In die bisher nach Masse führende Verbindung des**

RM 2-Kontaktes wurde ein Widerstand von 500 Ω gelegt. Wir empfehlen den Werkstätten, diese Änderung, wie sie der nebenstehende Schaltungsauszug zeigt, bei allen älteren Stenoretten nachträglich durchzuführen, um die eingangs erwähnten Mängel endgültig zu beseitigen.
