Stenorette-Service

Beseitigung einer Kontaktstörung bei der Stenorette

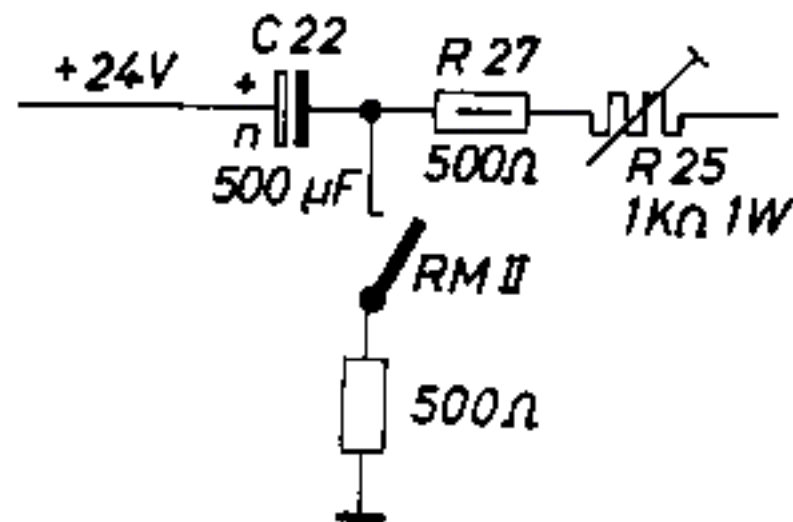
Es zeigte sich in einigen Fällen, daß der **Kontakt RM 2** des Rücklaufmagneten nach längerer Betriebszeit **Schweißstellen aufwies, die eine einwandfreie Kontaktgabe beeinträchtigen**. Diese Erscheinung war die Folge eines zu hohen Aufladestromes des Elektrolytkondensators C 22, wenn der Kurzurücklauf unterbrochen wurde, bevor die völlige Aufladung erfolgt war. Dieses war bei frühzeitigem Loslassen der Rücklauf-taste der Fall.

Ab Fabr.-Nr. 131 000 (Datum 30. 6. 1957) sind alle Stenoretten der Ausführung C mit einer Änderung versehen, die eine Beeinträchtigung der Kontaktgabe durch zu hohe Schaltströme verhindert. **In die bisher nach Masse führende Verbindung des**

RM 2-Kontaktes wurde ein Widerstand von 500Ω gelegt. Wir empfehlen den Werkstätten, diese Änderung, wie sie der nebenstehende Schaltungsauszug zeigt, bei allen älteren Stenoretten nachträglich durchzuführen, um die eingangs erwähnten Mängel endgültig zu beseitigen.
