STENORETTE SL - FLUITEN BIJ HET BEGIN VAN DE BAND.

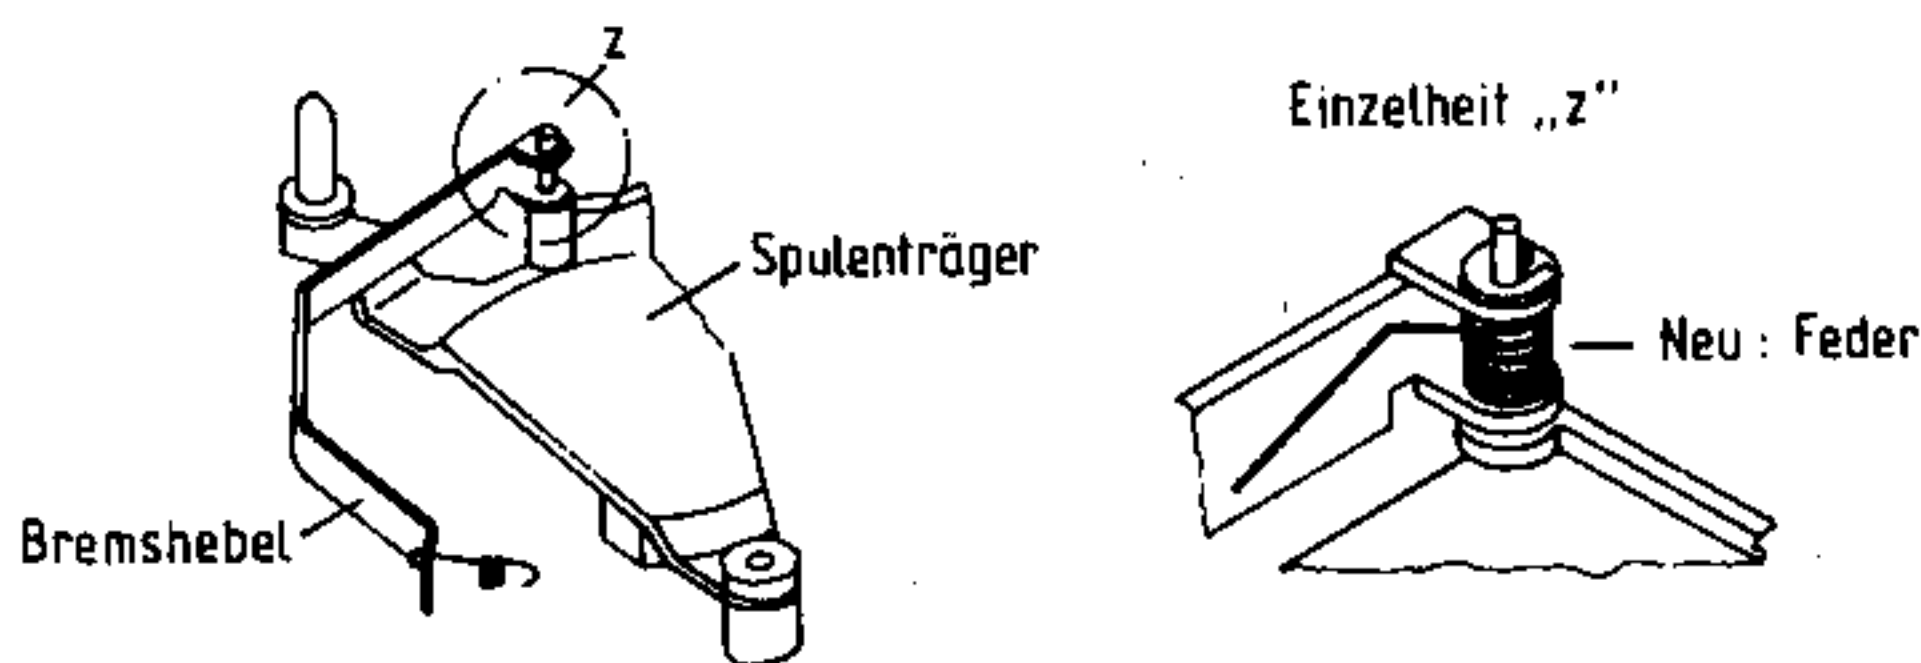
Reden der modificatie : De opstelling van de rem-hefboom en vervuilde vilten kunnen aanleiding geven tot een mechanische resonantie.

Modificatie : Damping van de rem-hefboom door een veer SNr 05049-455.00.

In geval van reparatie: Indien nodig uitvoeren.

Stockage : Veer SNr. 05049-455.00
