# INFORMATIE - BULLETIN

GRUNDIG

RECORDER 4

JUNI 1978

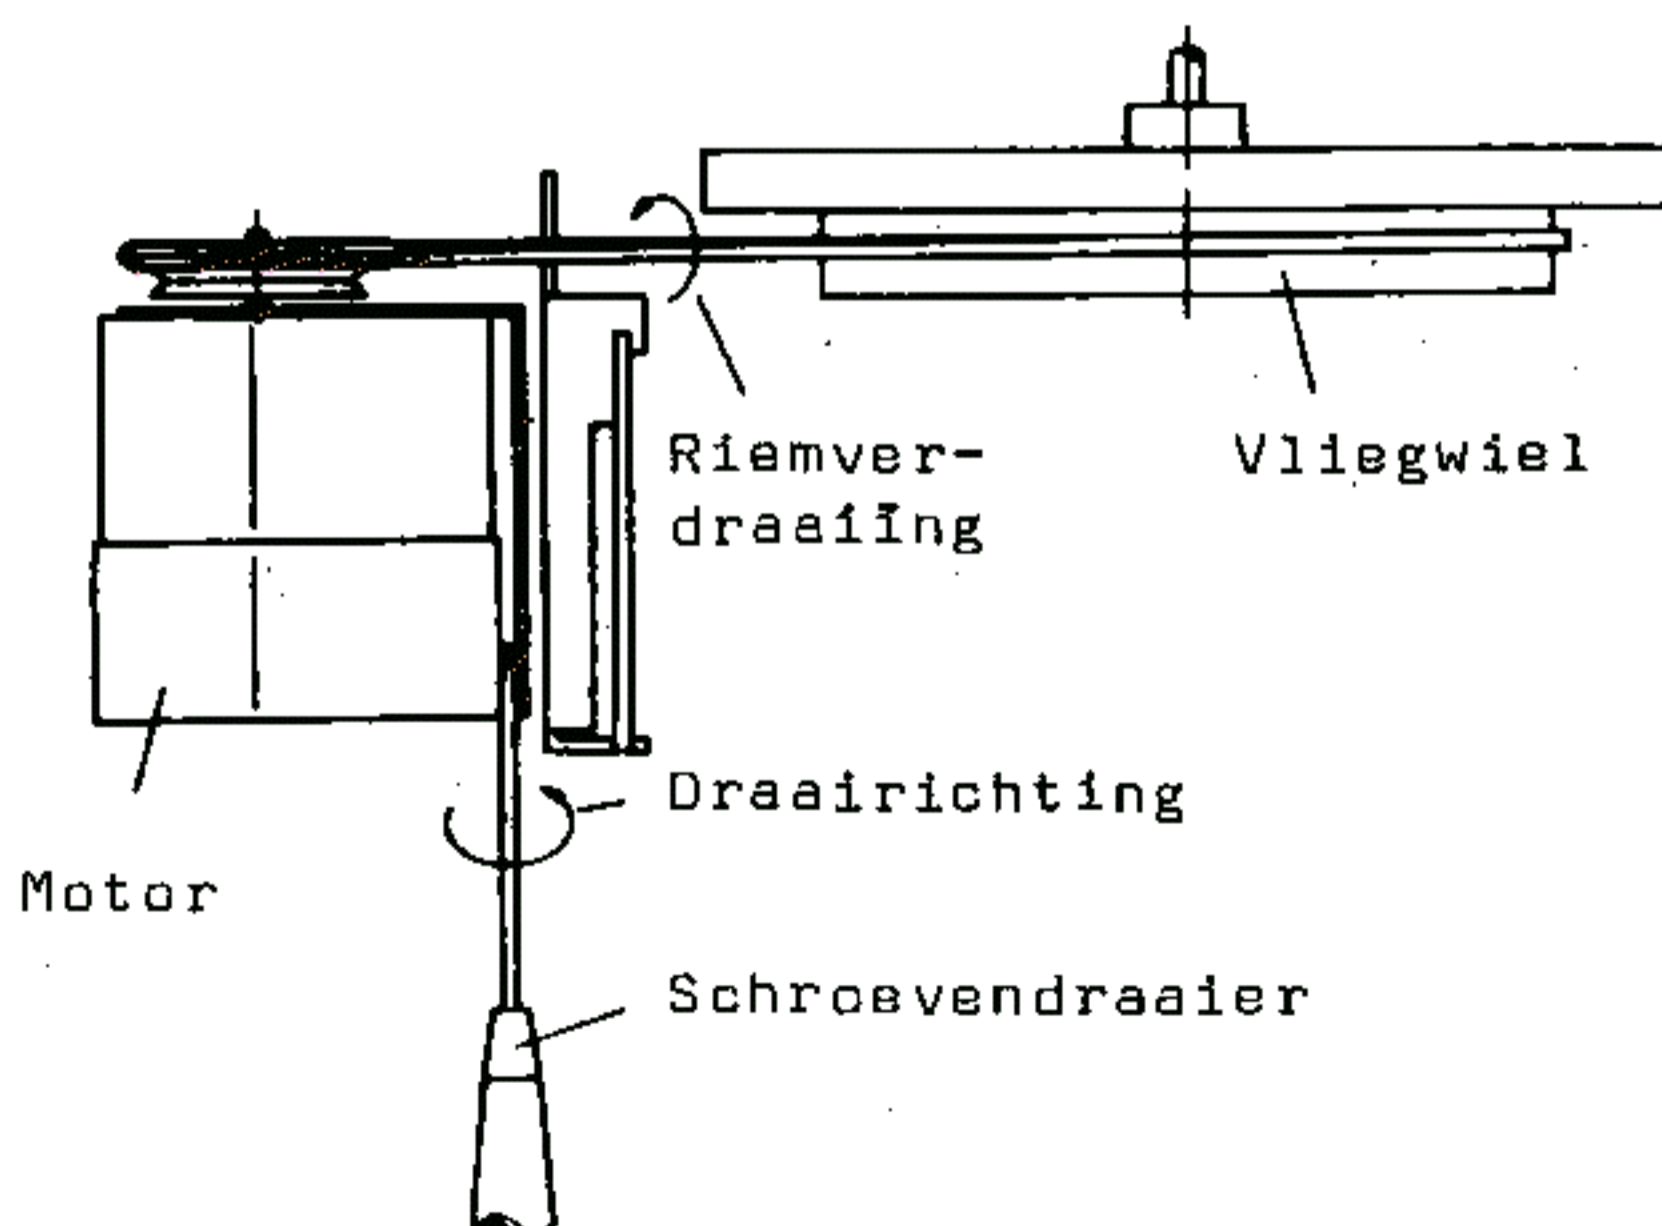
Het kan voorkomen dat de riem van de motorschijf loopt.

Oorzaak : De riem loopt uit de motorschijf-gleuf.

Remedie : De motorschijf wordt, door het wringen met een 4 resp. 5 mm schroevendraaier tussen motorblik en de vertinde steun, zó gedraaid dat de riem de motorschijf rechtlijnig verlaat.  
Bijkomend moet erop gelet worden dat de riem op het vliegwiel zich over 1/4 toer naar boven verdraait (zie figuur).

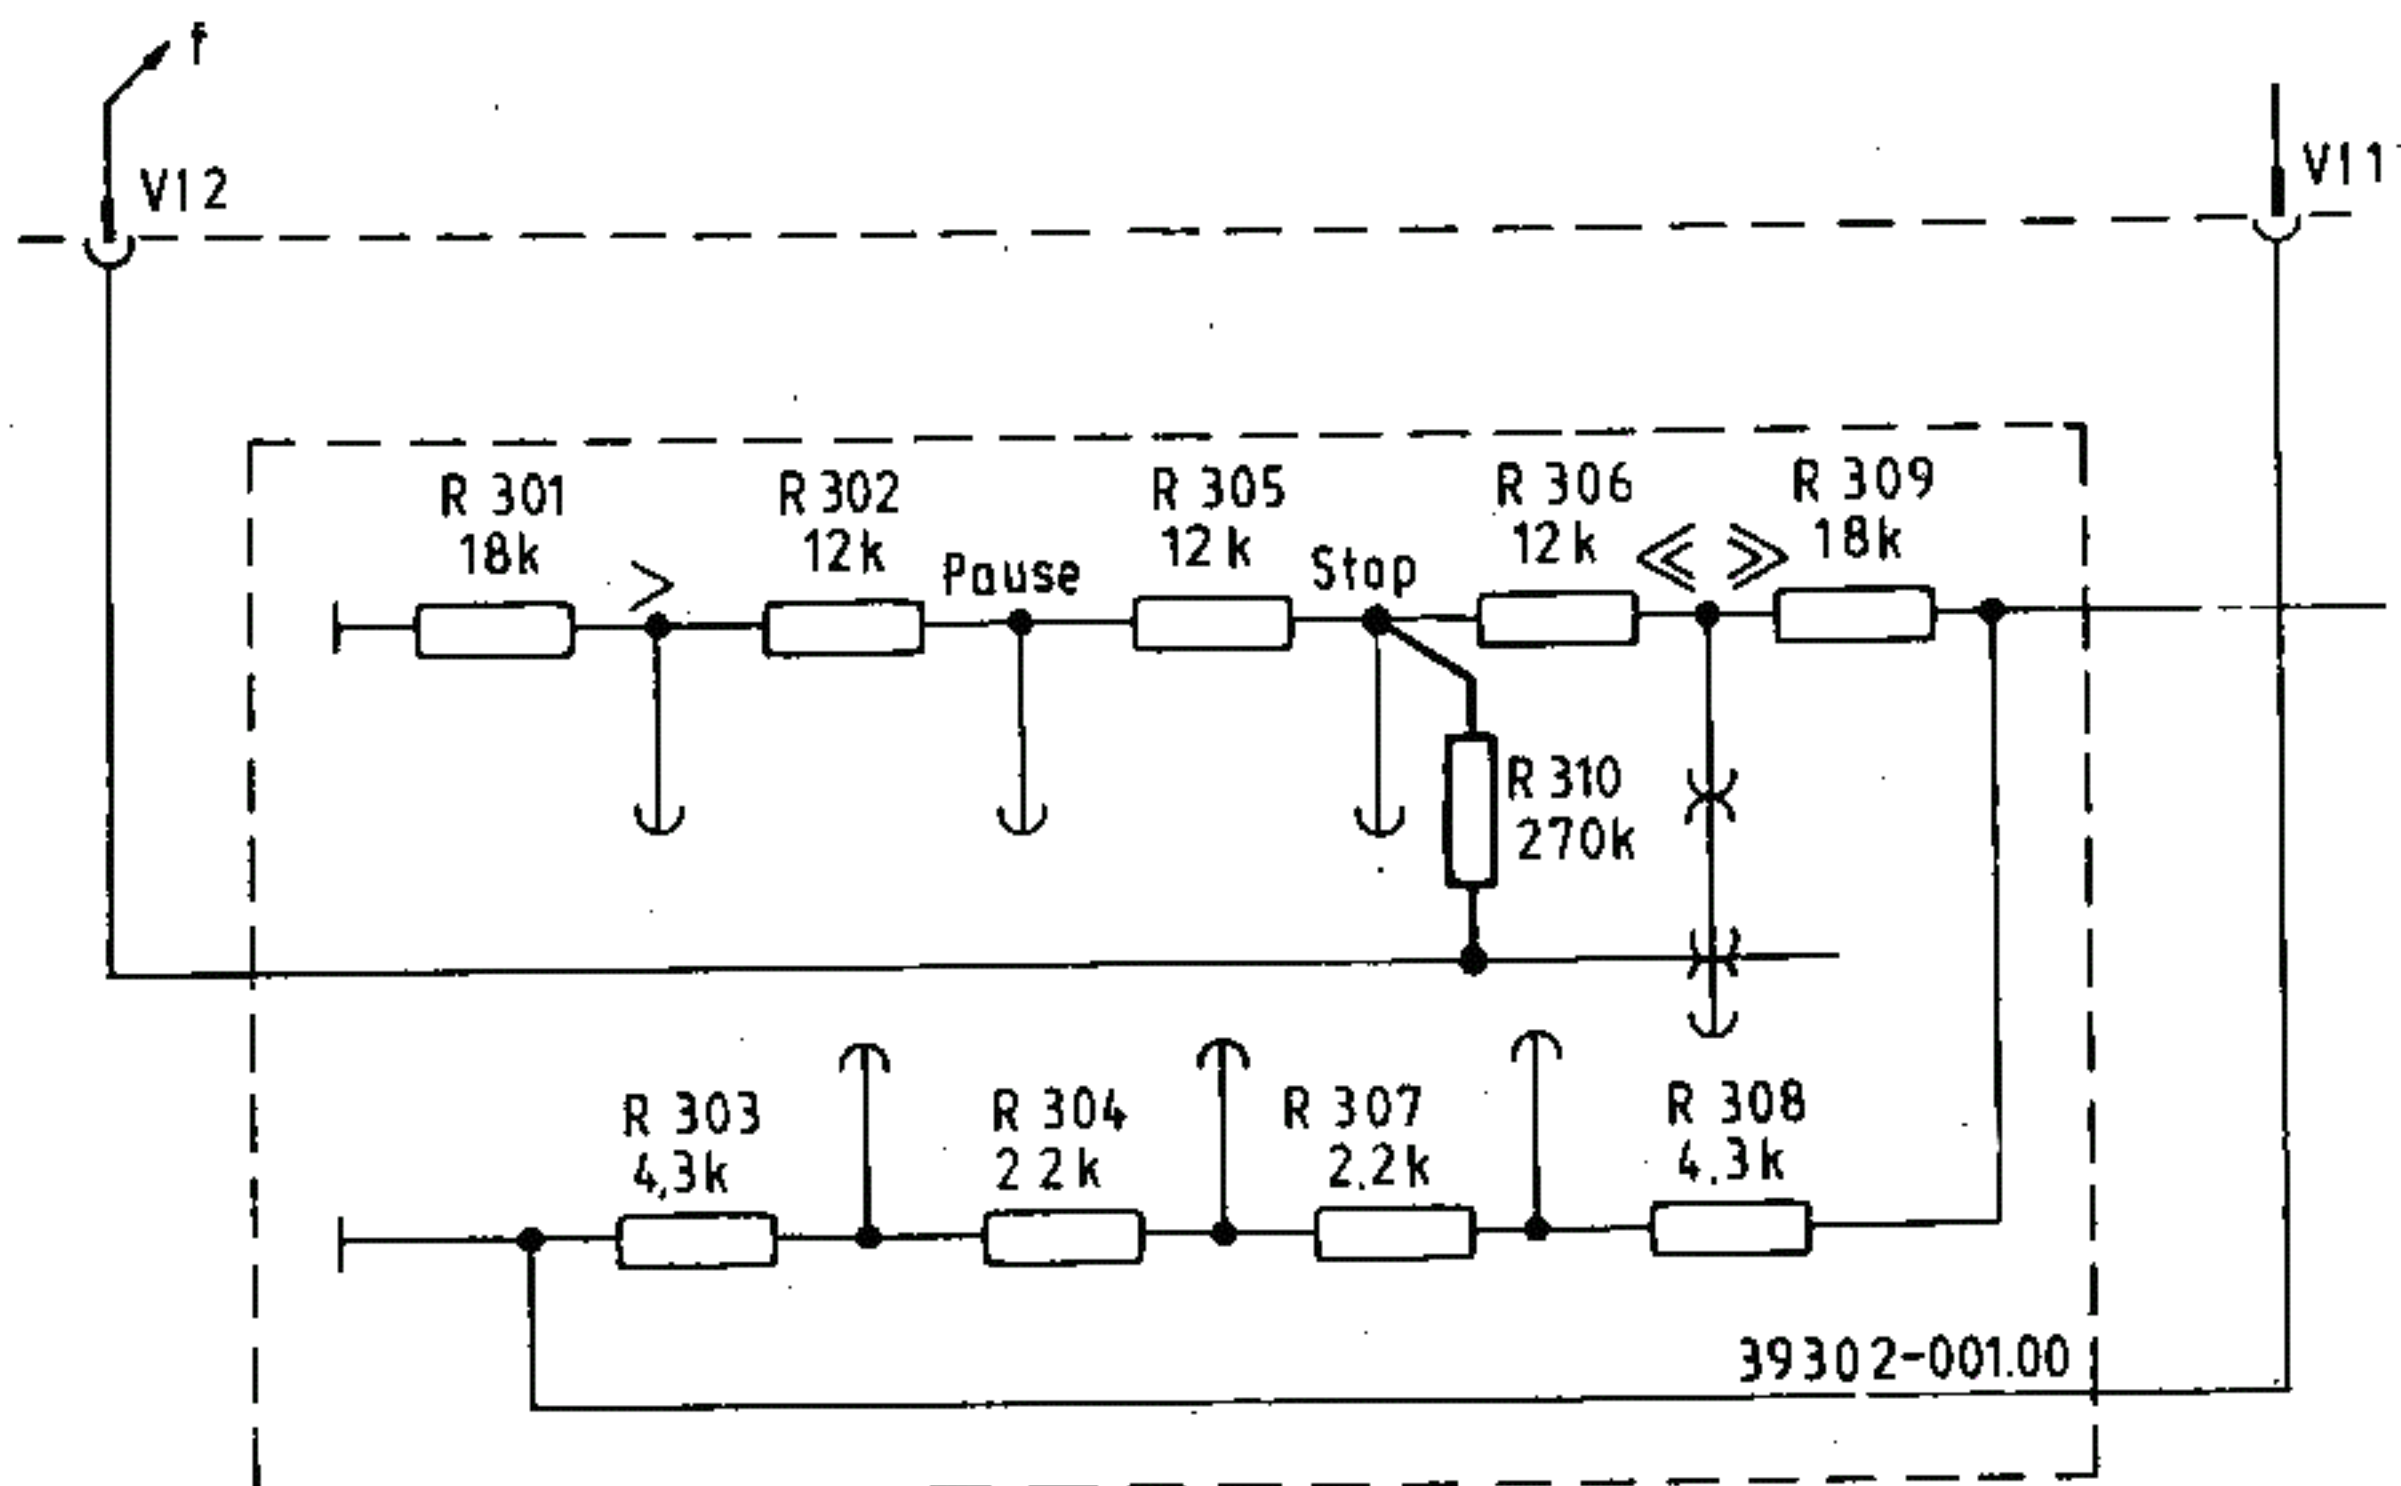
## TS 945 - ONZEKERE WERKING VAN DE LOOPFUNKTIES.

Reden der modificatie : Soms voert de servomotor een nieuwe gekozen loopfunctie niet uit doordat een slecht kontakt ontstaat tussen de sleper en de plaat SNr. 39302-001.00.

Modificatie : Weerstand R 310 (270 kOhm) op de plaat 39302-001.00, bijvoegen. Daardoor wordt ervoor gezorgd dat de motor steeds uit de "Stop"-positie aanloopt.

In geval van reparatie: Indien nodig uitvoeren (en bijkomend de kontaktbanen reinigen).
