Grundig UKW-Boy I, 55

Fehler an der Netz-Batterie-Umschaltfeder des UKW-Boy 55

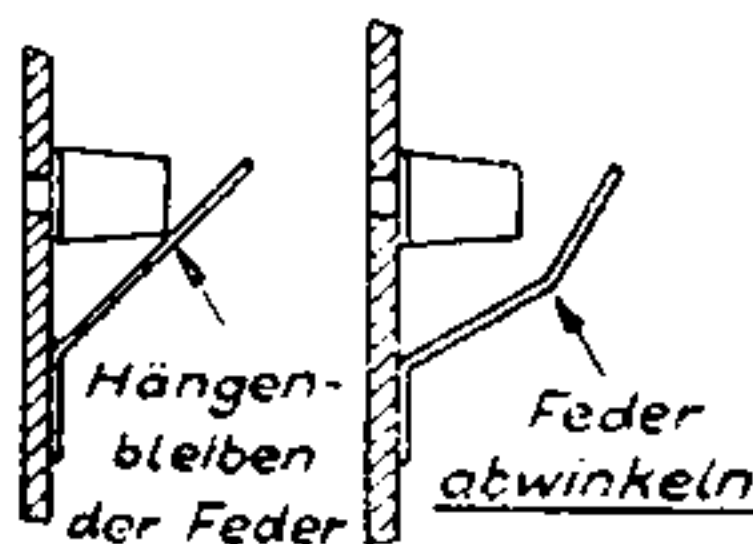
Bei einzelnen Geräten des UKW-Boy 55 entstand durch Einbau eines anderen Federmaterials ein Fehler, der sich bei eingeschaltetem Gerät dadurch bemerkbar macht, daß bei Herausnahme des Netzsteckers aus den Umschaltkontakten das Gerät weiterspielt. Die mittlere lange Schaltfeder bleibt an einer der seitlichen Federn hängen und verhindert ein Abtrennen der Anodenbatterie.

Wir bitten, die UKW-Boy-55-Geräte vor dem Verkauf einer diesbezüglichen Kontrolle zu unterziehen. Bei Auftreten des Fehlers ist die Netzumschaltplatte durch Lösen einer seitlichen Schraube nach vorn zu ziehen und die längere Feder — wie aus der Zeichnung ersichtlich — mit einer kleinen Flachzange etwas abzuwinkeln. Durch diese Maßnahme wird ein Hängenbleiben der Feder verhindert.
