AEG 421 GW

Dépannage.

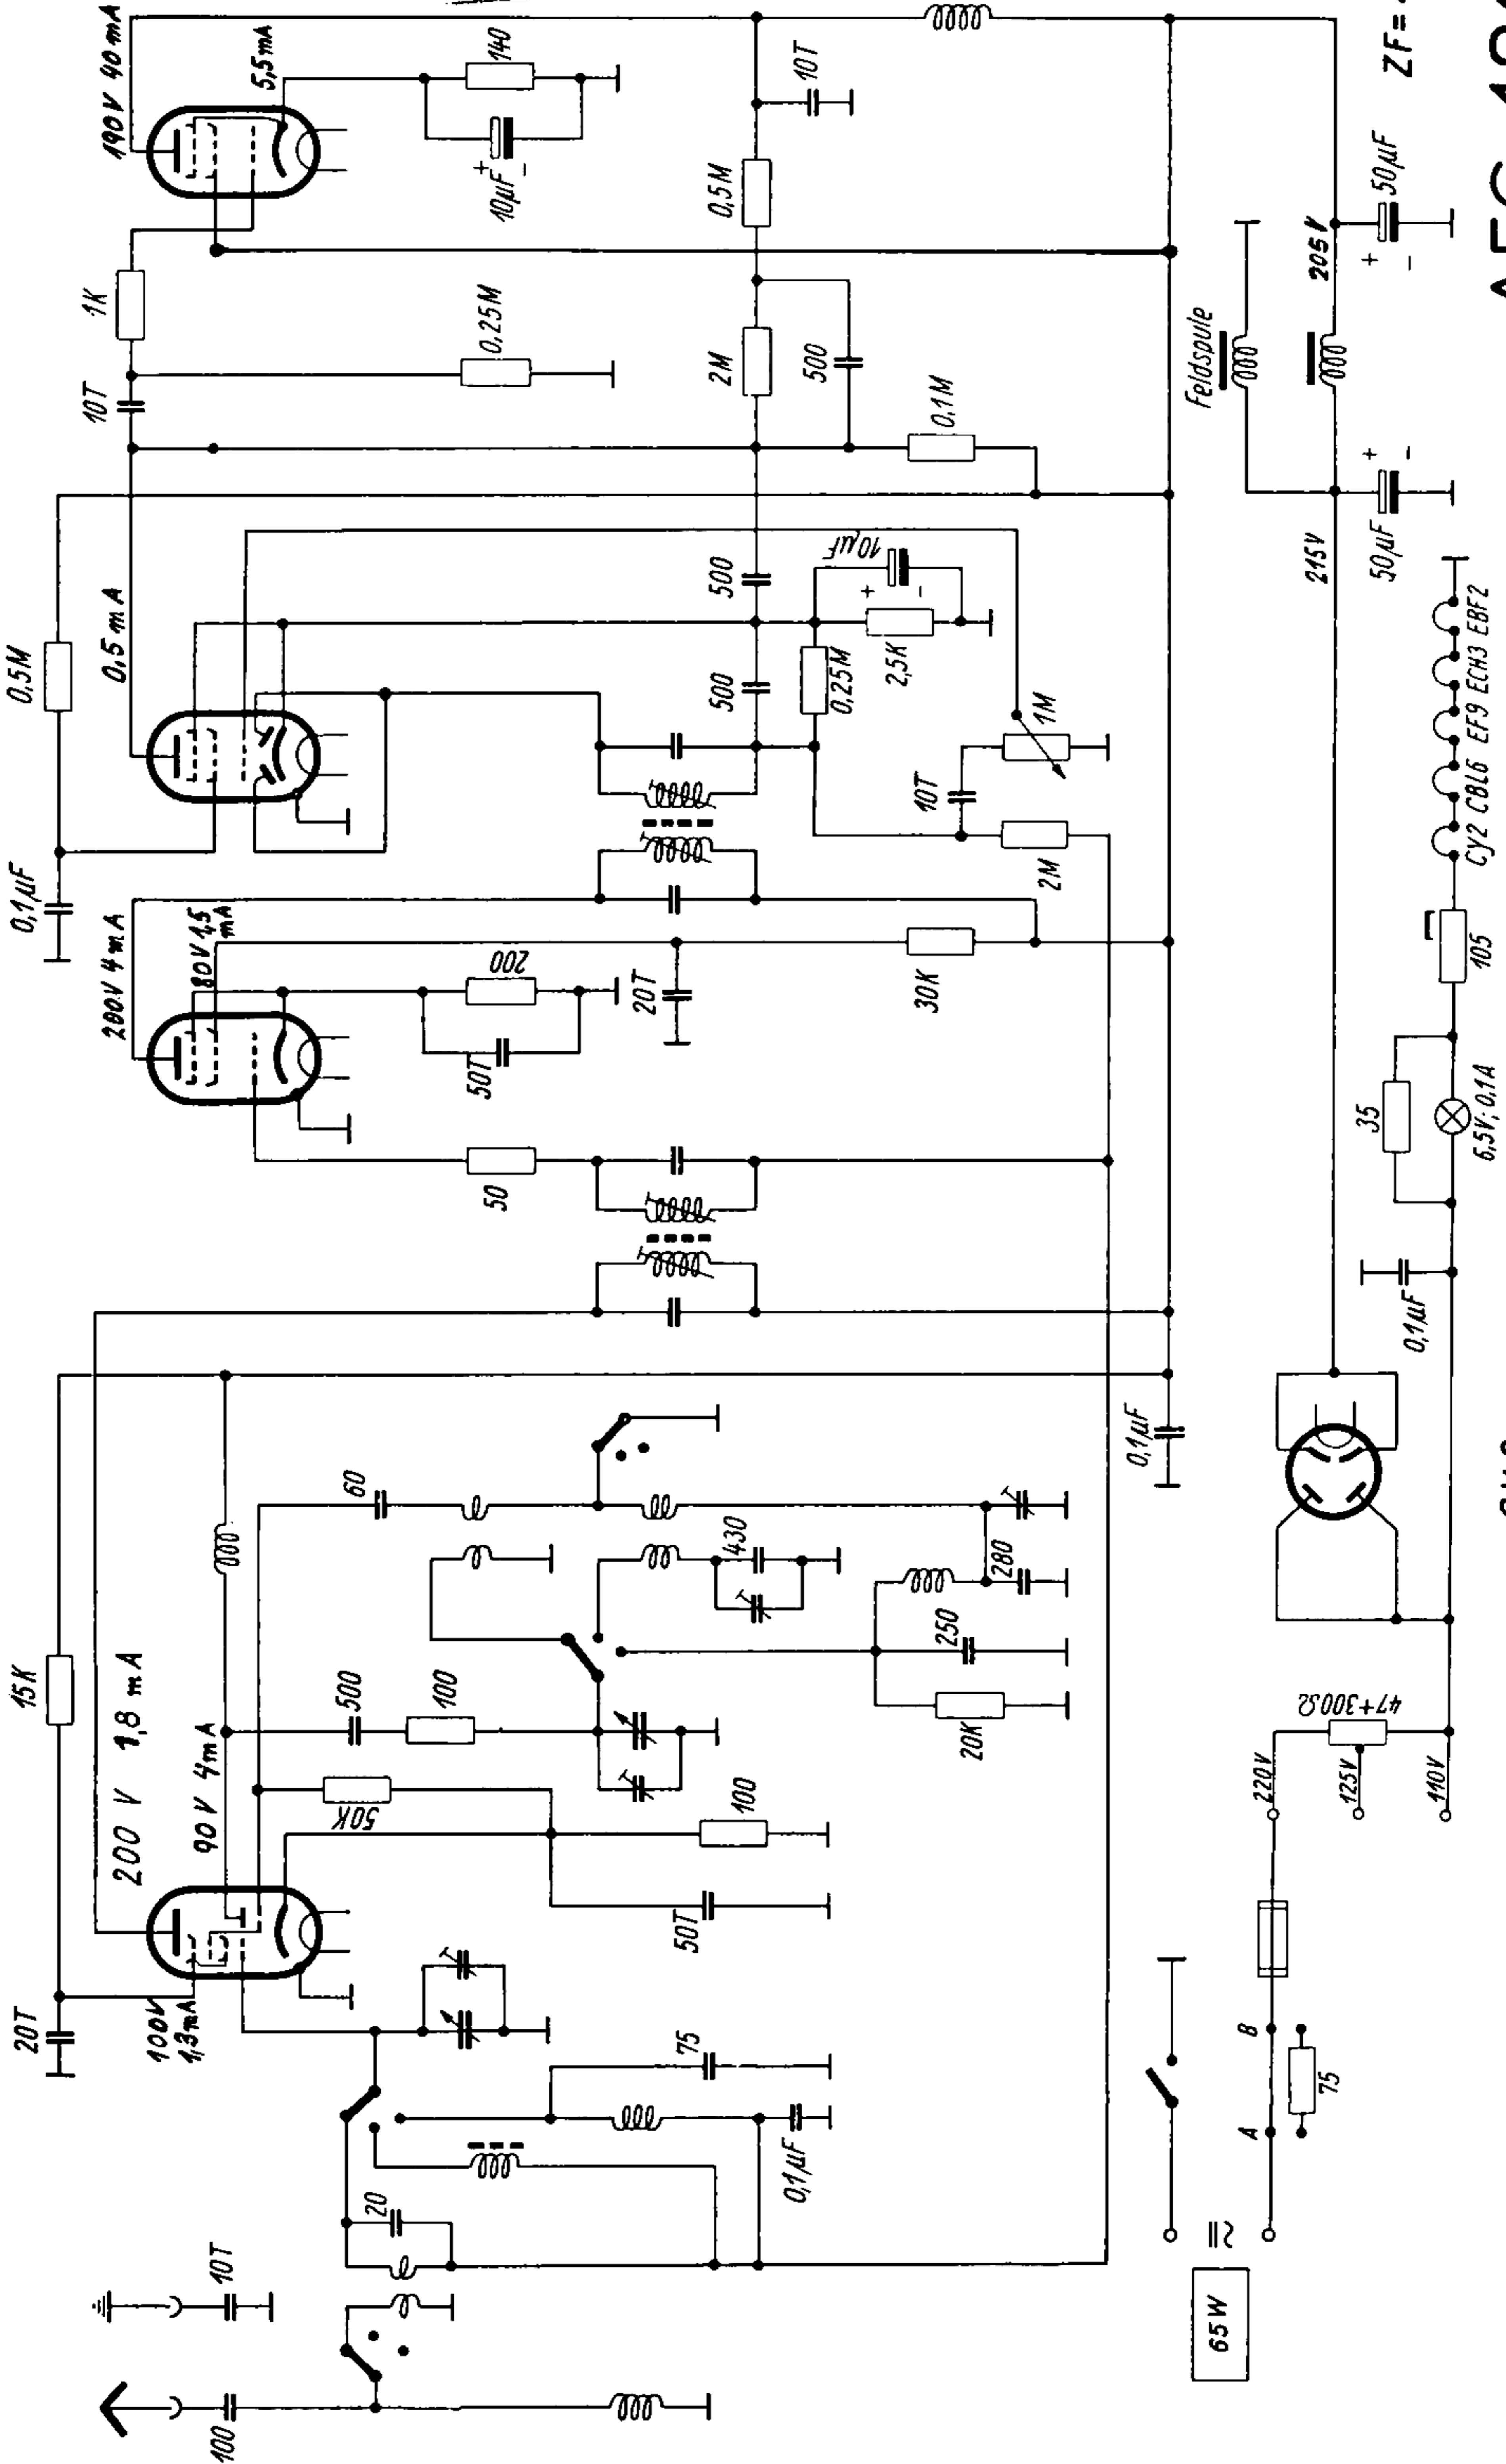
CBL6 (CL6)

EBF2

EF9

ECH3

Feldspule

ZF = 472 kHz

CY2

Le fonctionnement défectueux en OC, principalement vers 45-50 m provient le plus souvent de la lampe changeuse de fréquence, ECH3, défectueuse.

Si le récepteur ne donne qu'une audition faible et accompagnée de distorsion et de ronflement, mesurer la haute tension avant le filtrage. Elle est probablement beaucoup trop faible, 50 à 70 V, et dénote le mauvais état du premier condensateur électrochimique de filtrage, probablement desséché.

Si c'est le second condensateur électrochimique de filtrage qui est desséché, nous aurons probablement des accrochages et des sifflements.

Une distorsion apparaissant au bout de quelques minutes de fonctionnement dénote presque certainement un courant grille dans la lampe finale CBL6.

Des ronflements peuvent être occasionnés par un mauvais isolement cathode-flament soit dans la CBL6, soit dans la EBF2.

Lorsque toutes les tensions sont normales et que nous n'avons aucune audition, ou seulement un murmure étouffé et métallique, voir la bobine mobile du HP qui peut être coupée.

Dans le cas de la bobine d'excitation du HP coupée, l'audition est également très faible et la haute tension après filtrage un peu forte (120 V).

Les transformateurs MF du récepteur sont accordés sur 472 kHz.

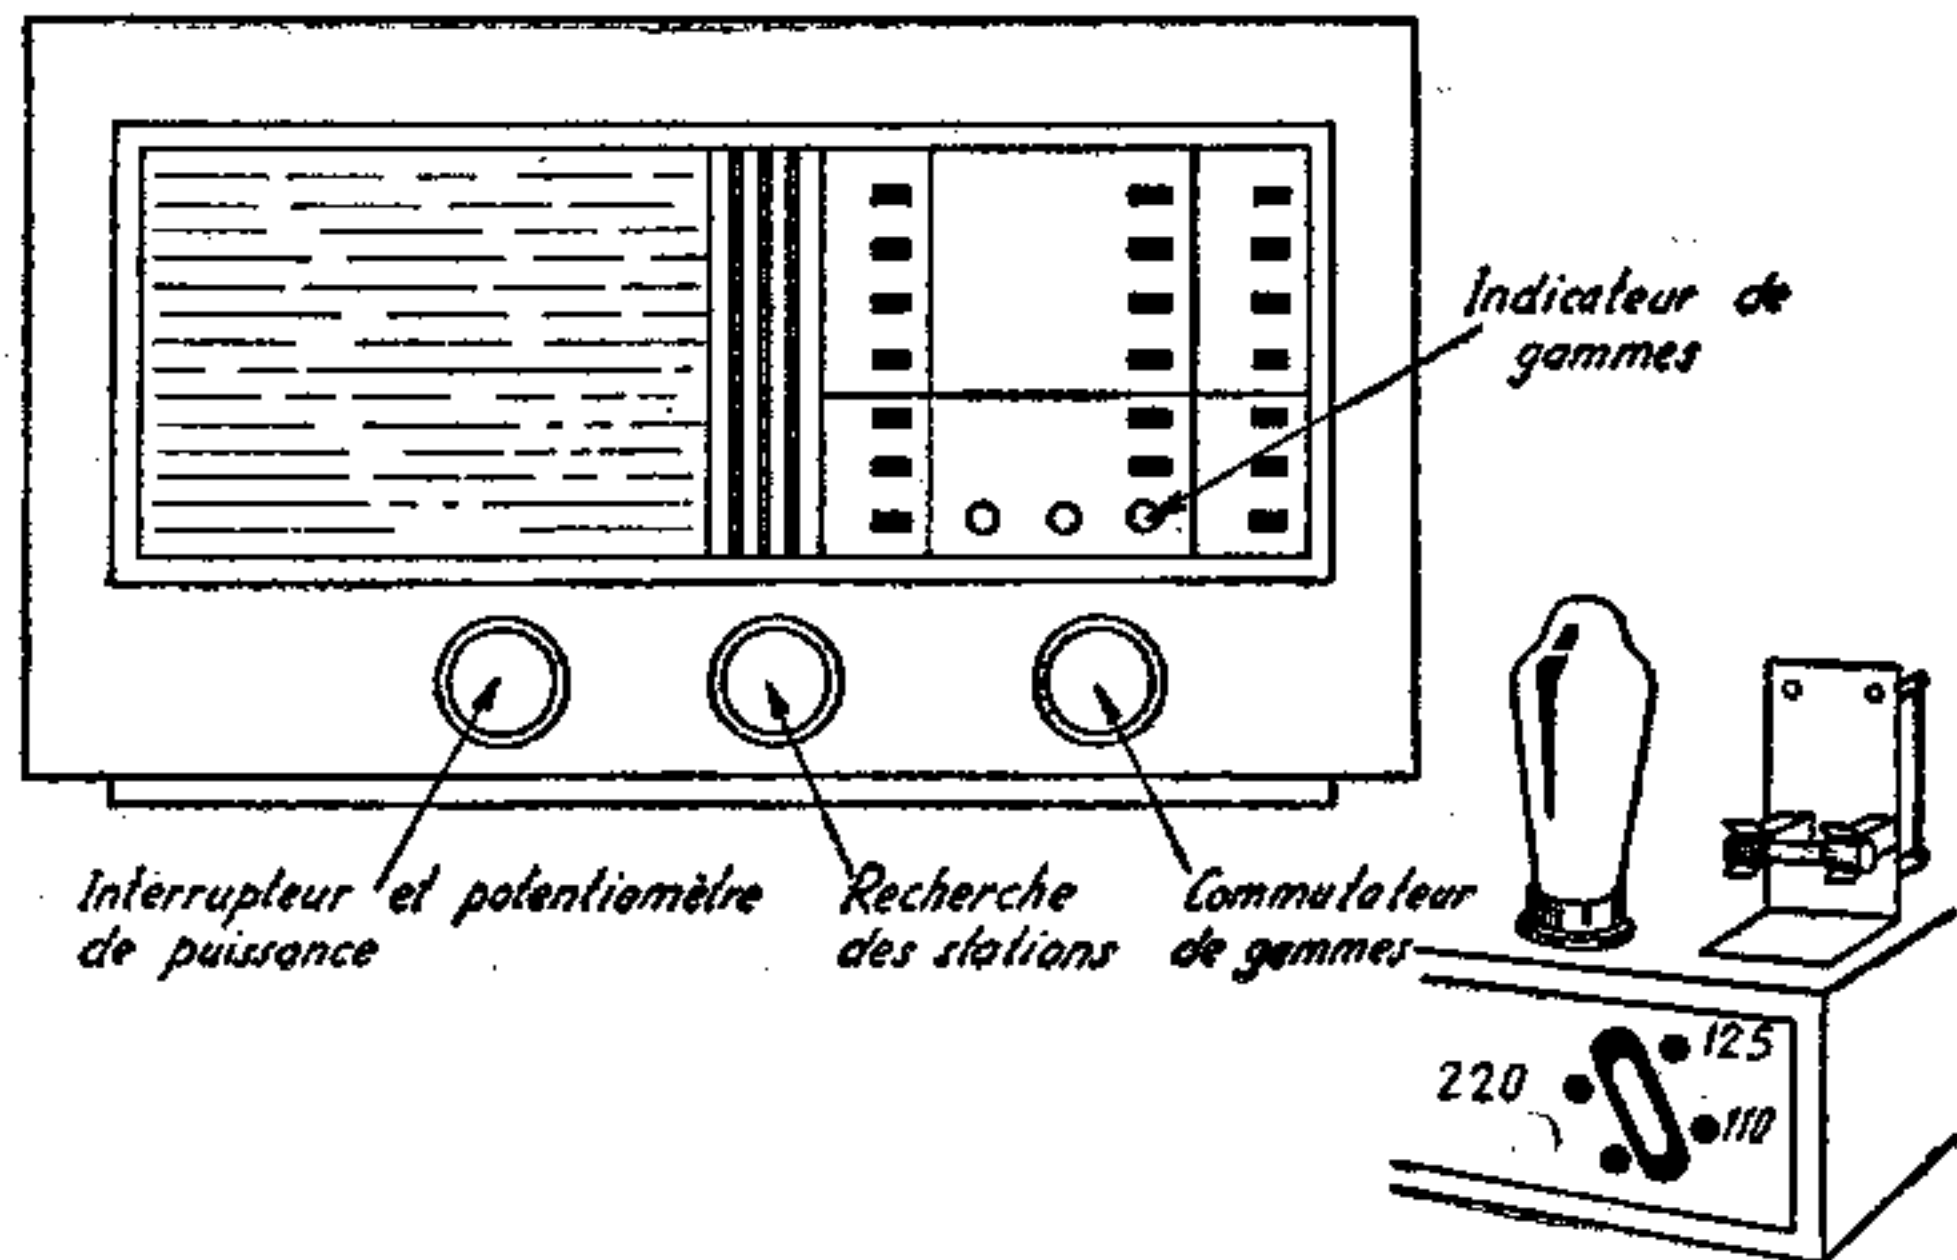
Aspect extérieur, commandes, emplacement du fusible et du distributeur des tensions du secteur du récepteur A.E.G. 423 GW.

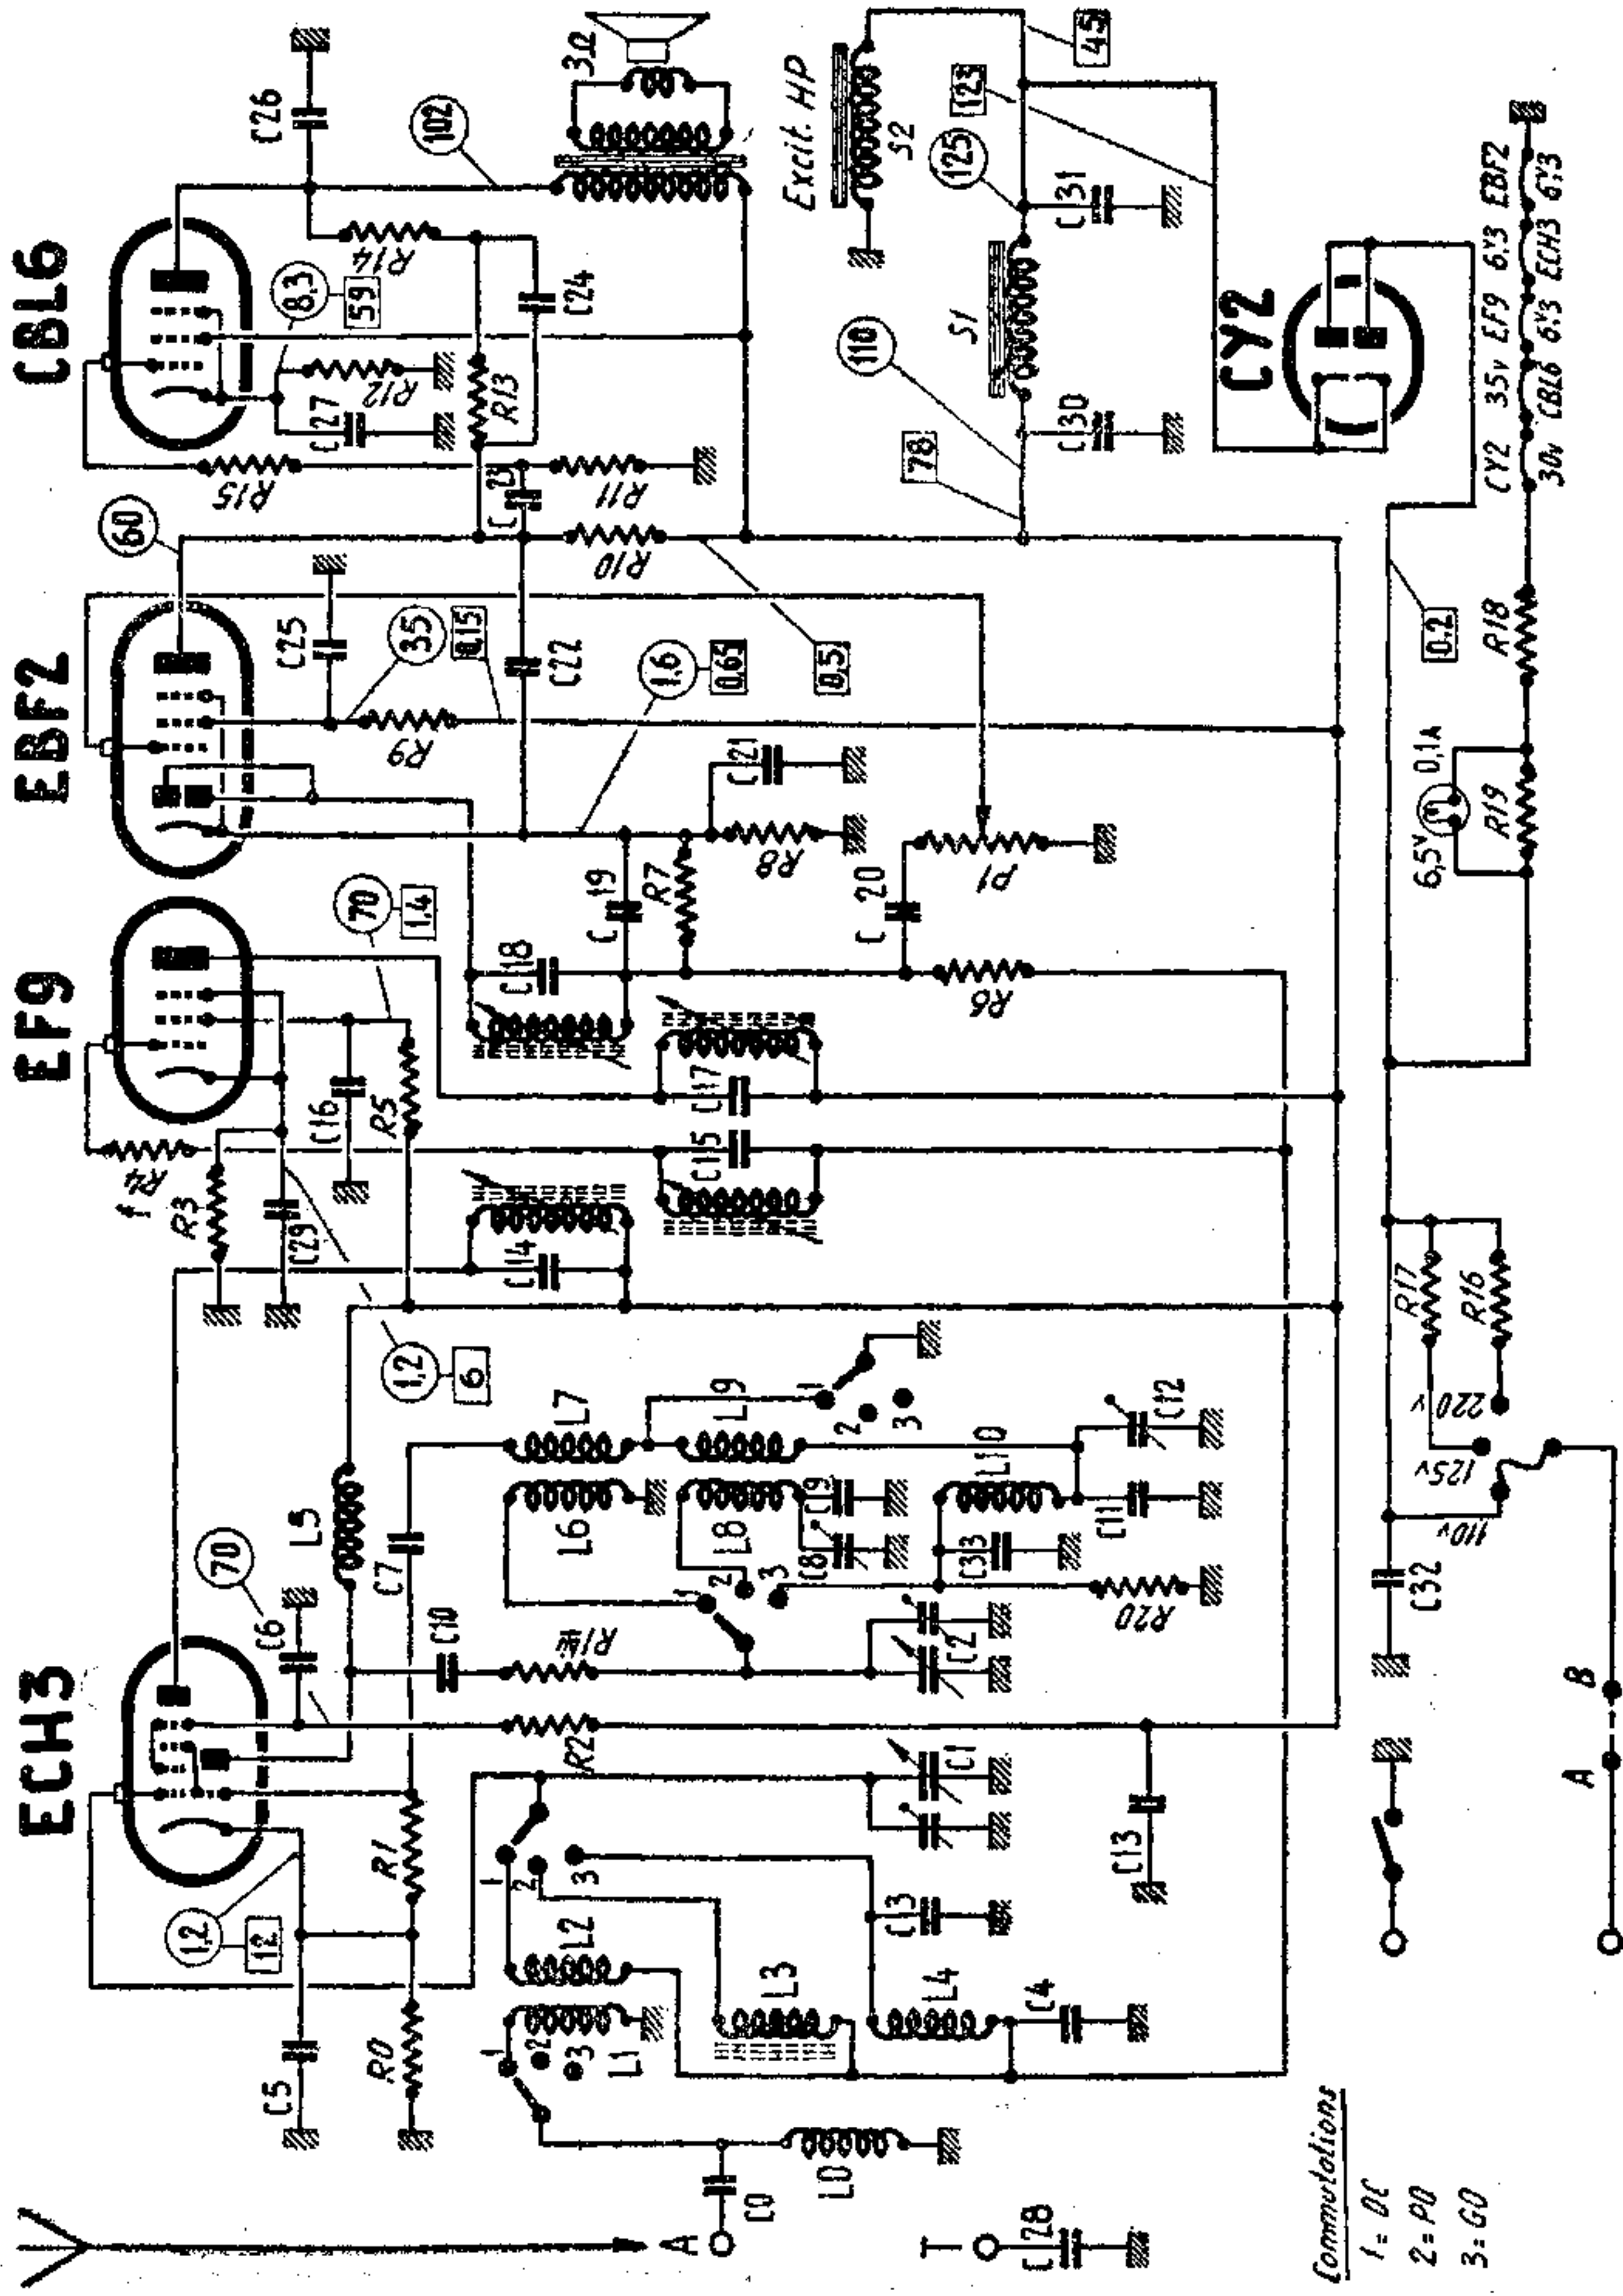
Commutations
 1 = DC
 2 = PO
 3 = GO

Les points d'alignement sont :

OC: 6,4 et 16 MHz

PO: 574 et 1400 kHz

GO: 163 et 263 kHz
