AEG 423 GW

Aspect extérieur, commandes, emplacement du fusible et du distributeur des tensions du secteur du récepteur A.E.G. 423 GW.

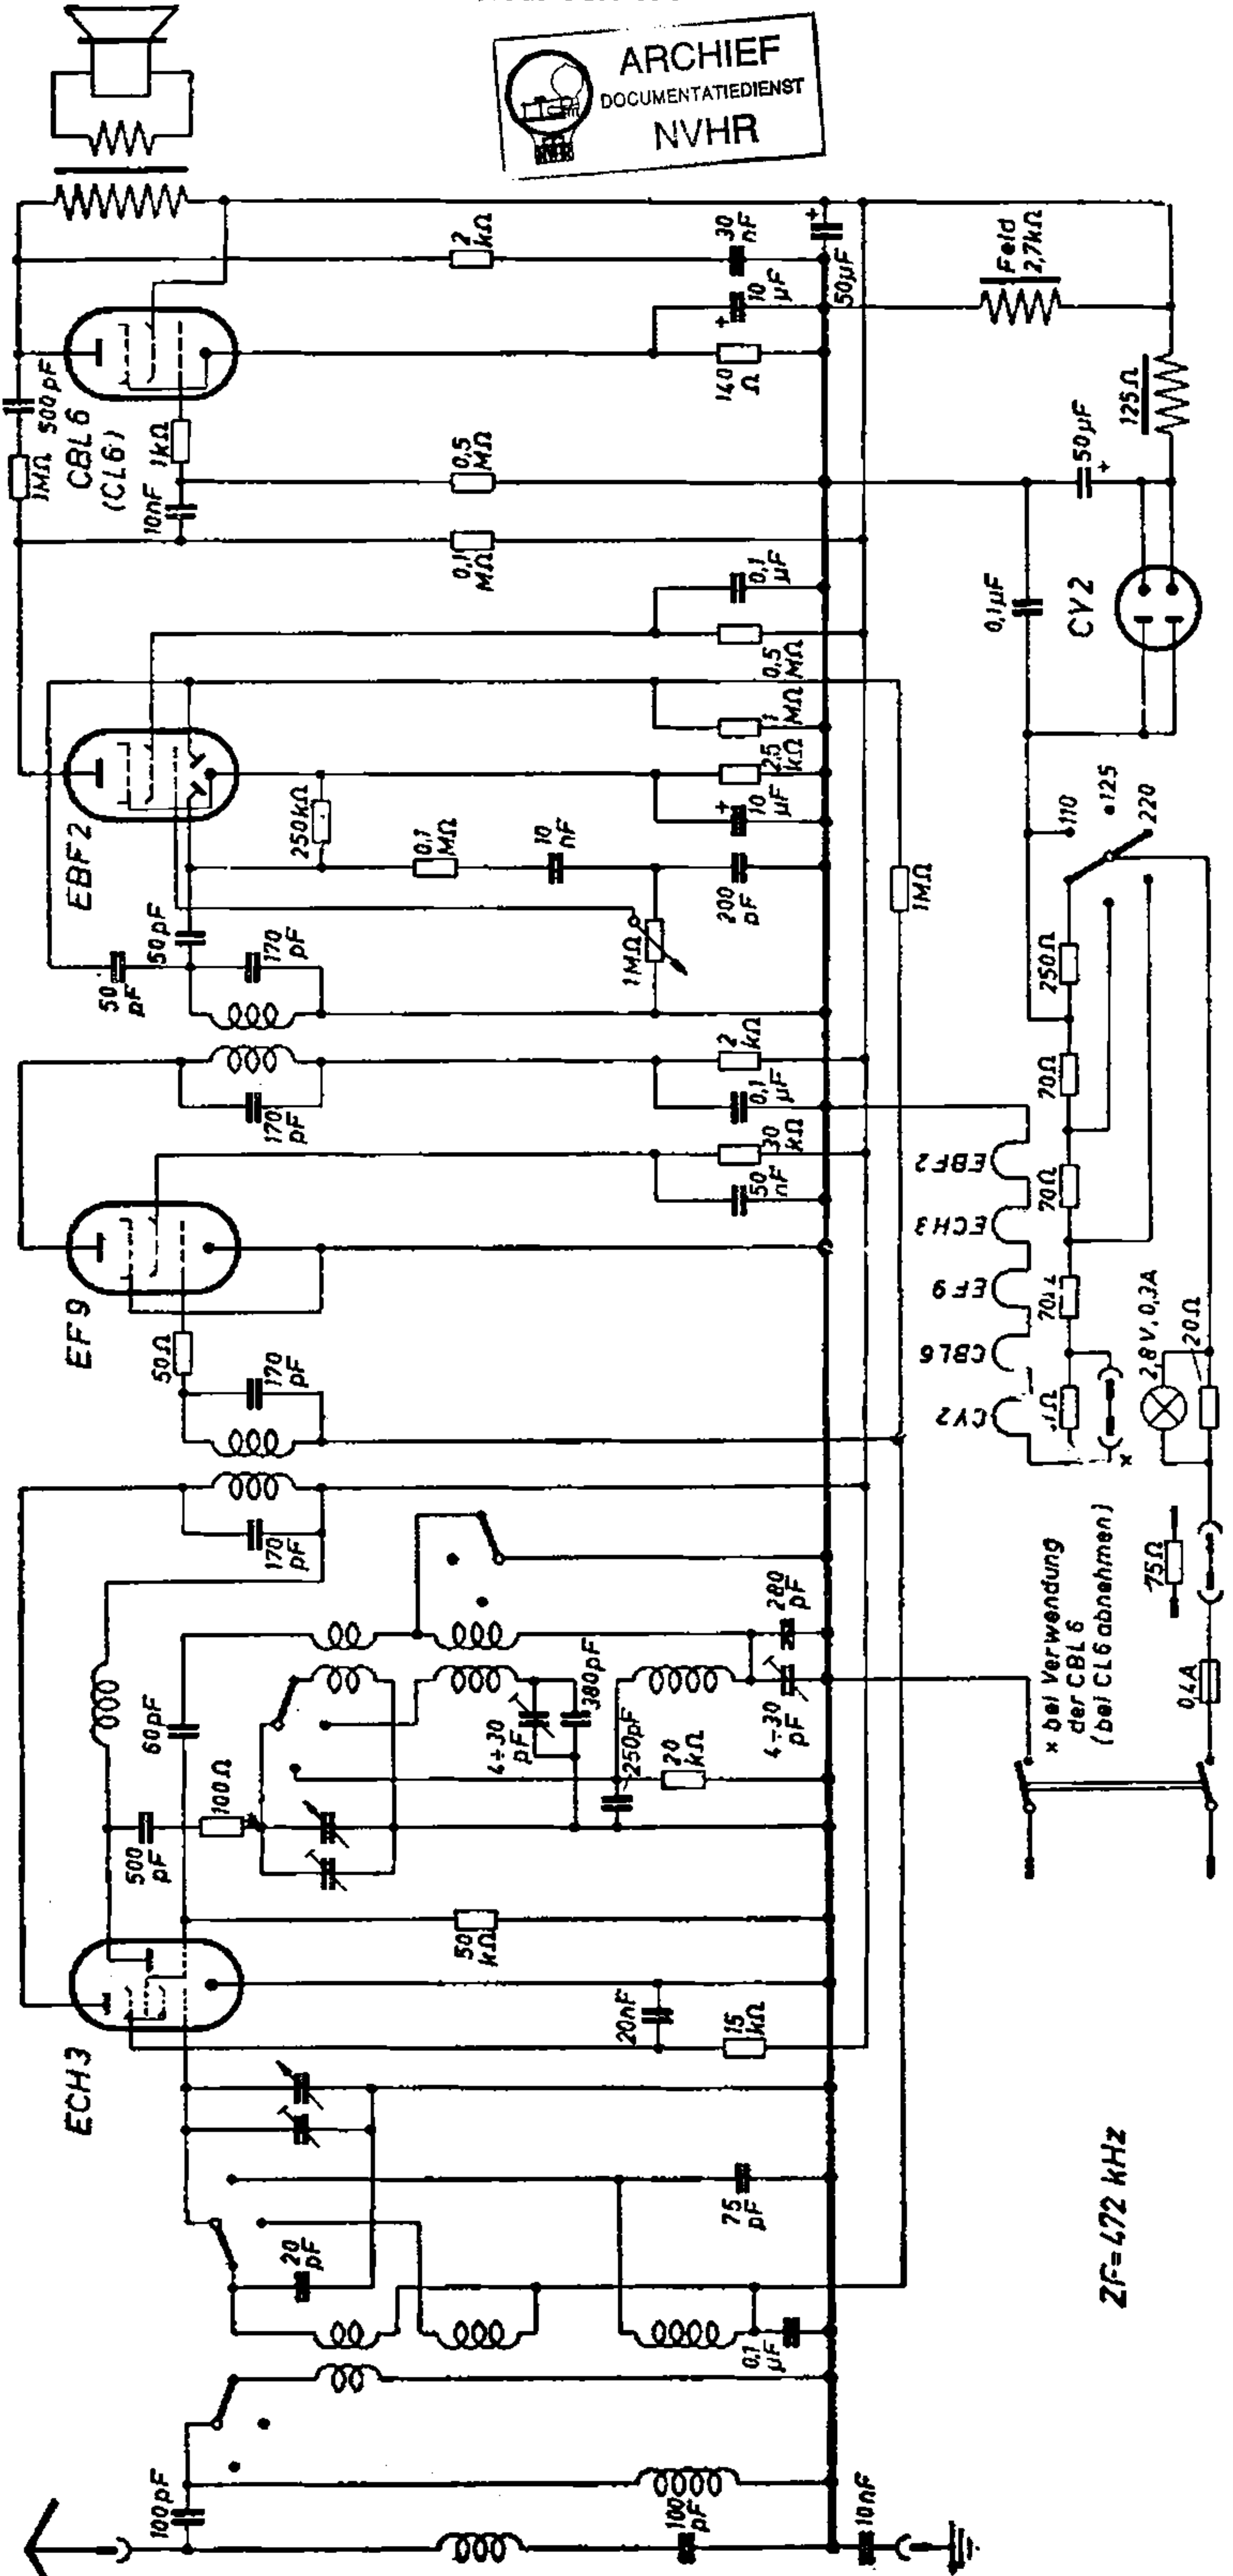
ZF=472 kHz

x bei Verwendung
der CBL6
(bei CL6 abnehmen)

Le fonctionnement défectueux en OC, principalement vers 45-50 m provient le plus souvent de la lampe changeuse de fréquence, ECH3, défectueuse.

Si le récepteur ne donne qu'une audition faible et accompagnée de distorsion et de ronflement, mesurer la haute tension avant le filtrage. Elle est probablement beaucoup trop faible, 50 à 70 V, et dénote le mauvais état du premier condensateur électrochimique de filtrage, probablement desséché.

Si c'est le second condensateur électrochimique de filtrage qui est desséché, nous aurons probablement des accrochages et des sifflements.

Une distorsion apparaissant au bout de quelques minutes de fonctionnement dénote presque certainement un courant grille dans la lampe finale CBL6.

Des ronflements peuvent être occasionnés par un mauvais isolement cathode-flament soit dans la CBL6, soit dans la EBF2.

Lorsque toutes les tensions sont normales et que nous n'avons aucune audition, ou seulement un murmure étouffé et métallique, voir la bobine mobile du HP qui peut être coupée.

Dans le cas de la bobine d'excitation du HP coupée, l'audition est également très faible et la haute tension après filtrage un peu forte (120 V).

Les transformateurs MF du récepteur sont accordés sur 472 kHz.

Les points d'alignement sont :

OC: 6,4 et 16 MHz

PO: 574 et 1400 kHz

GO: 163 et 263 kHz
