Prinz 38 ~
Radiowerk Horny A.G.

E133

Sept. 1937

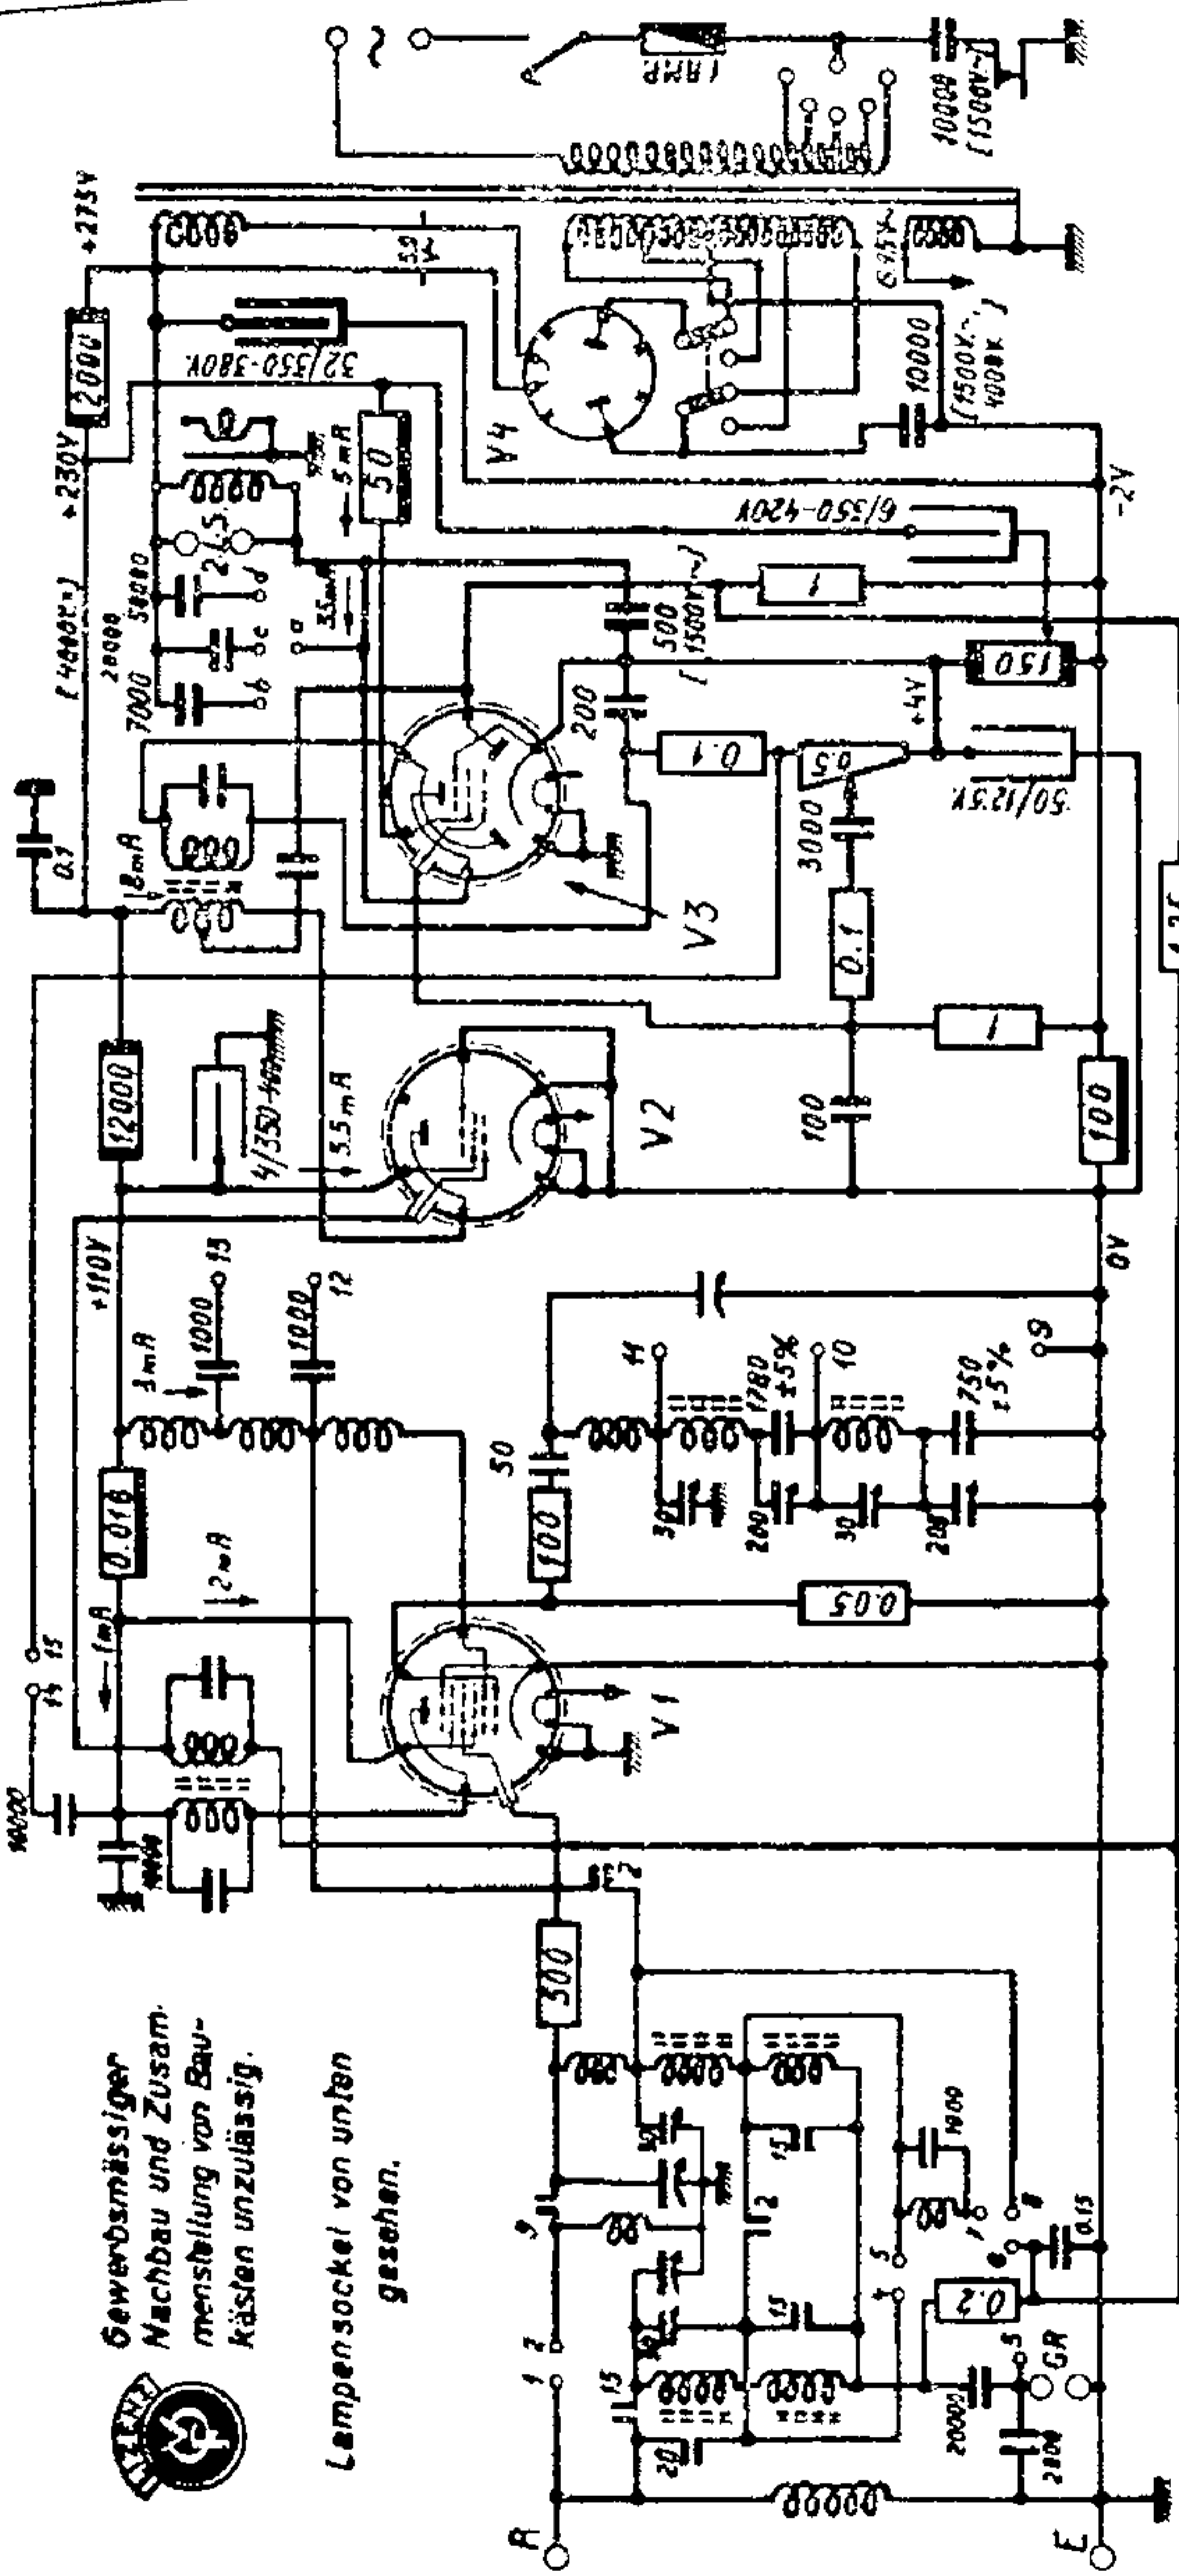
Alle Spannungen u. Ströme im unregelmässigen Zu-
stand u. o. Betätigung d. Sparschalters gemessen!

Philips	
V1	EK2
V2	EF5
V3	EBL1
V4	AZ1

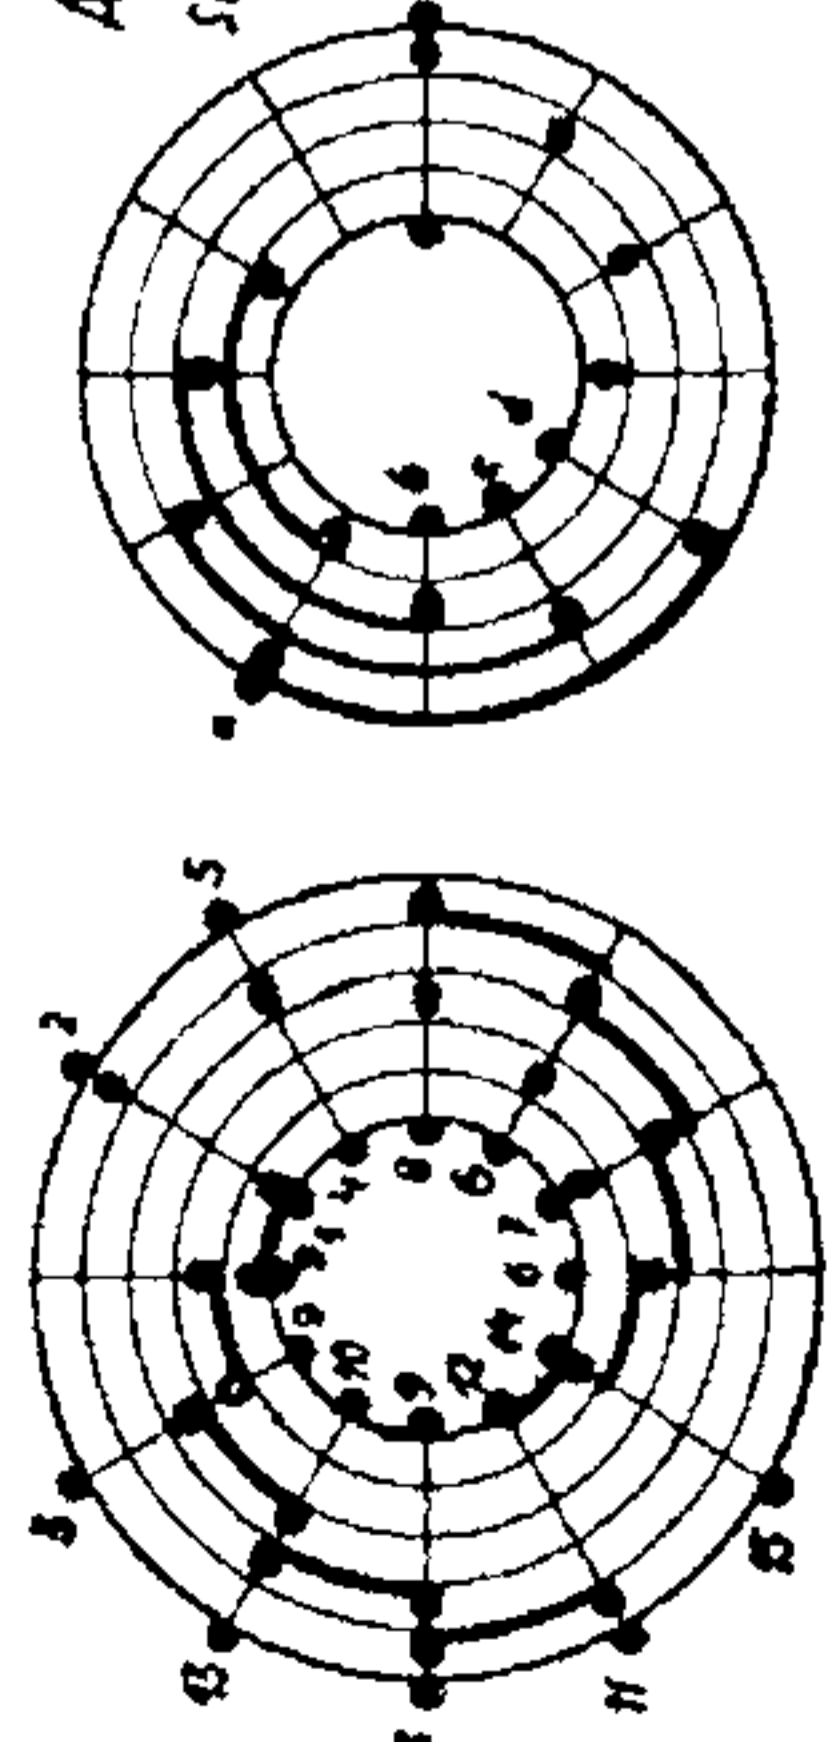
Lampensockel von unten
gesehen.
