PHILIPS

DOCUMENTATION DE SERVICE

MOTEUR TYPE 2304 ET HAUT-PARLEUR TYPE 2021

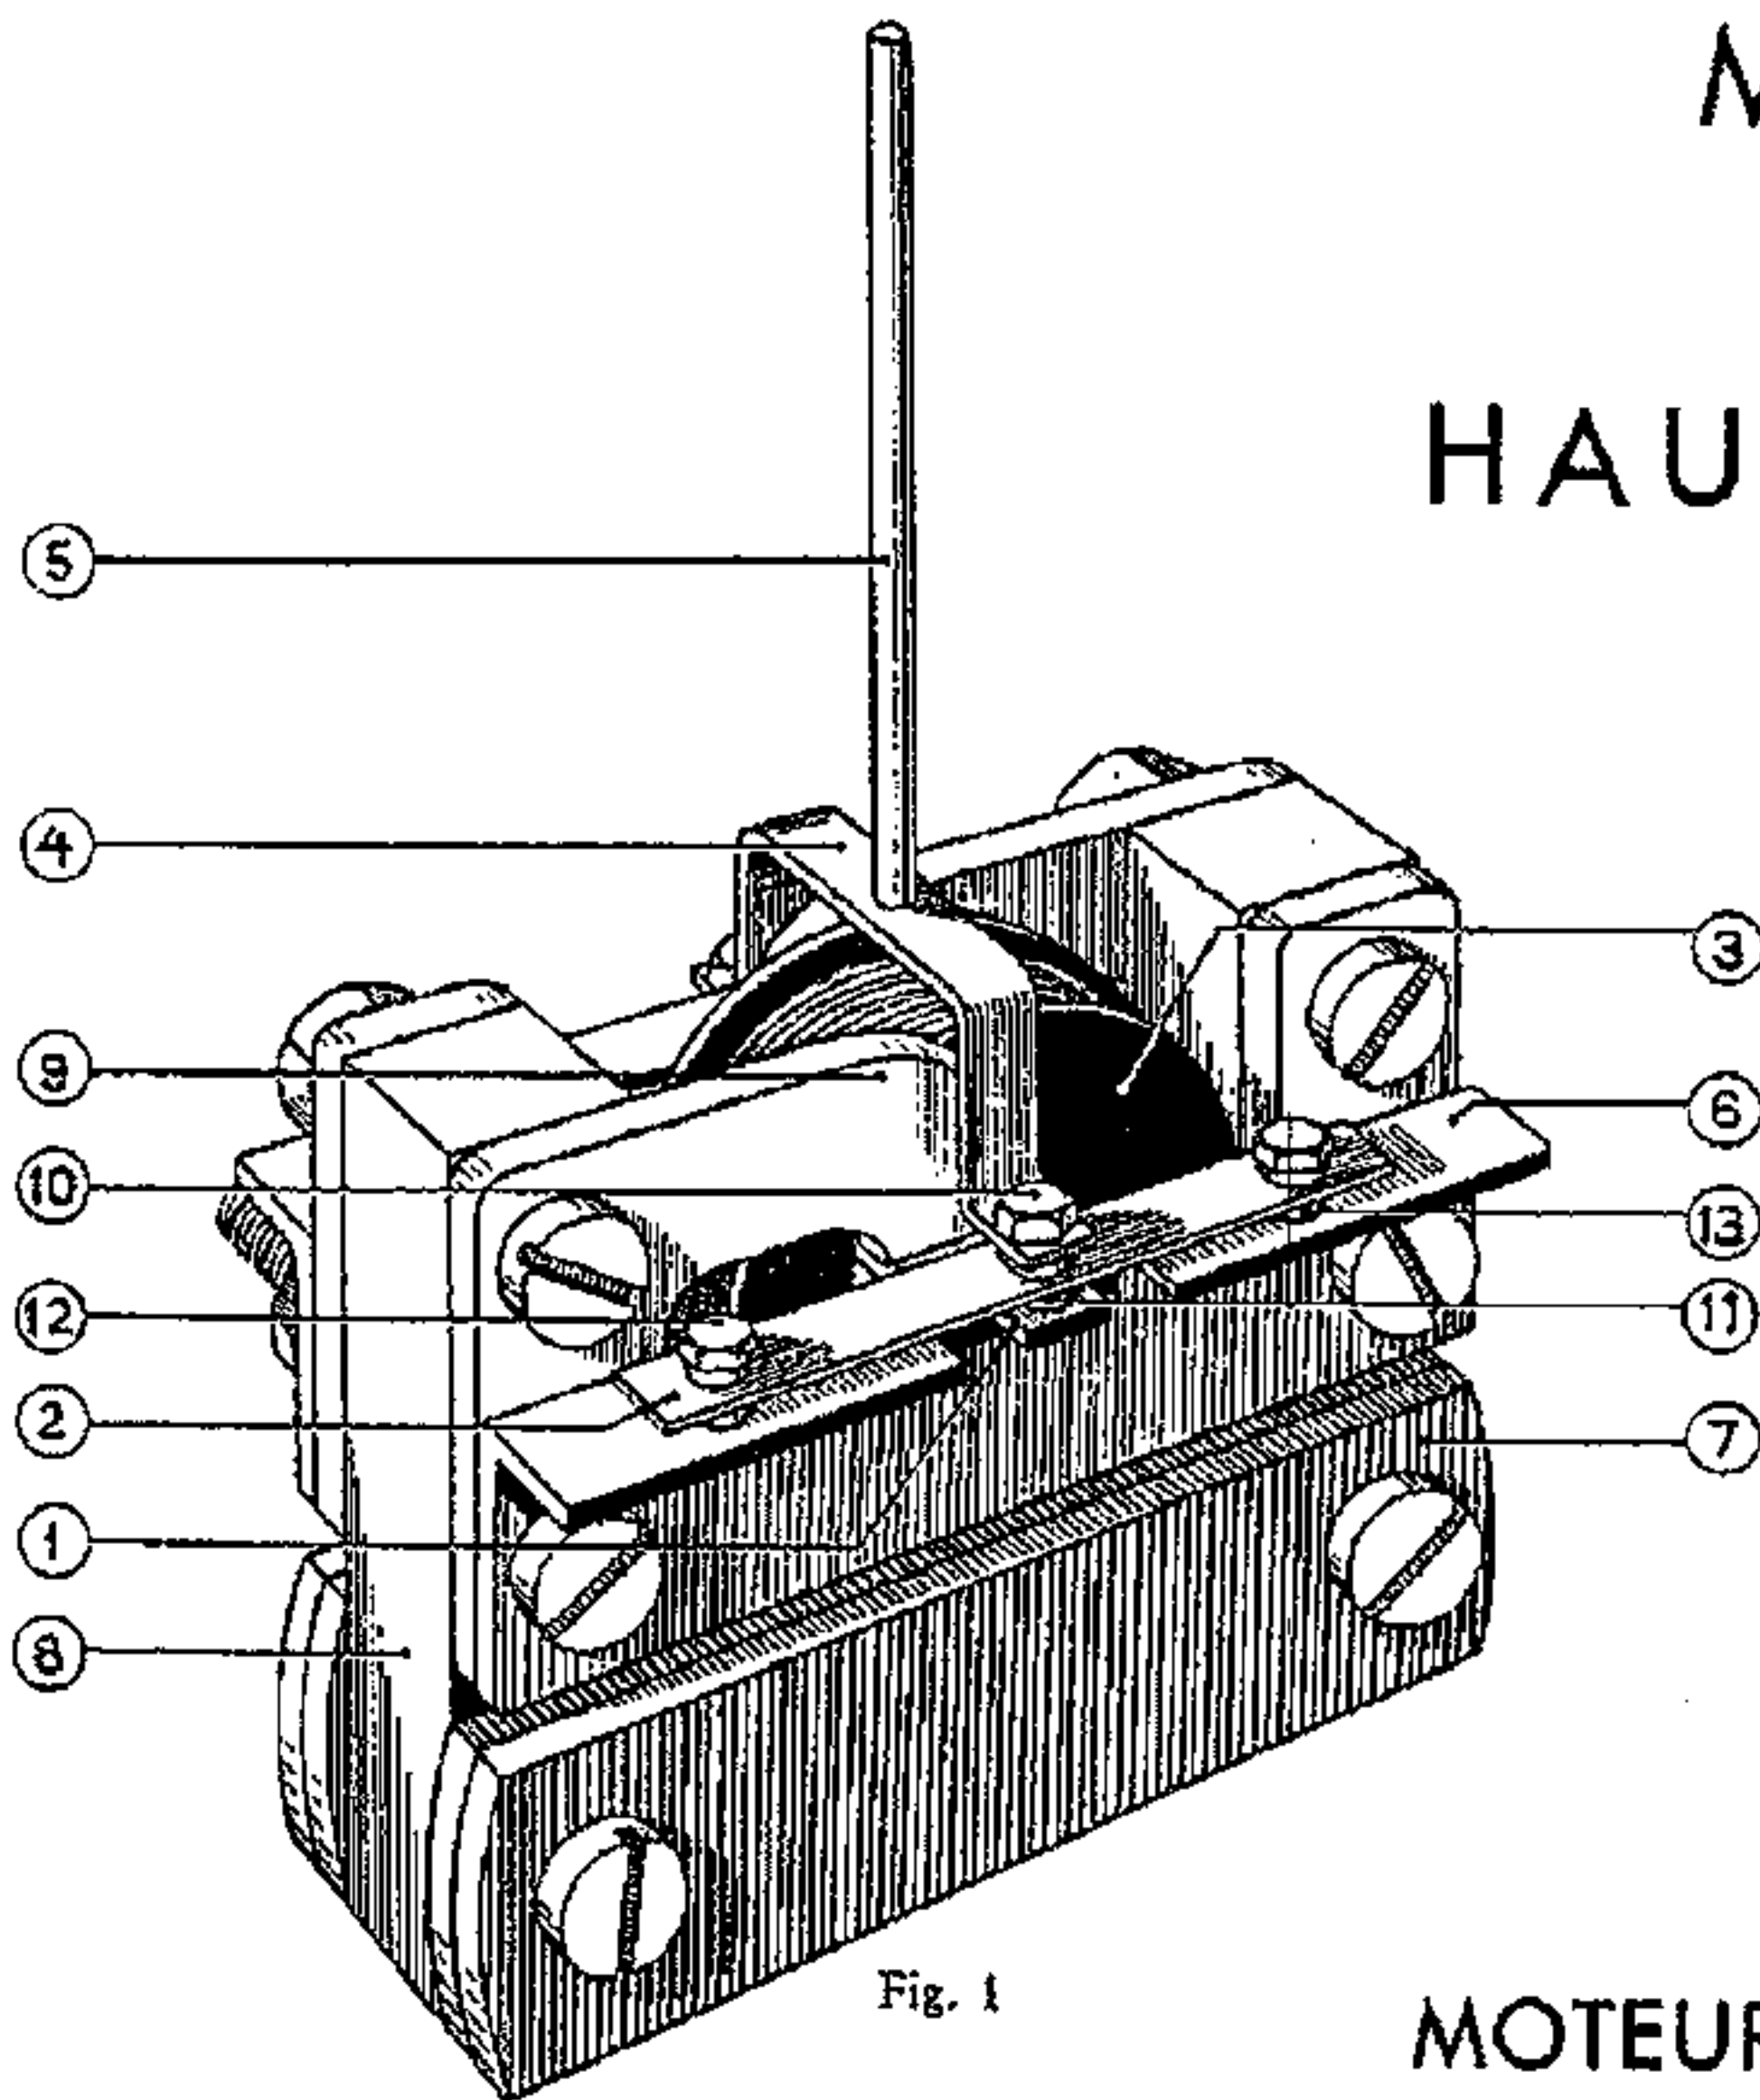
Fig. 1

Nos. Repère		No. de Code	Prix
1	induit	25.543.97	
2	lame ressort en acier	25.542.78	
3	petite bobine	25.863.98	
4	petit étrier	25.014.10	
5	tige du cône	25.514.941	
6	pièce de serrage		pas livrables
7	barrette magnétique		
8	barre		
9	épanouissement polaire ..		
10, 12	petit boulon	07.558.00	
11, 13	anneau de distance	25.430.07

4 Barrettes magnétiques (7) sont serrées à 2 barres en fer doux (8), qui à leur tour supportent chacune 2 pièces polaires (9). Celles-ci sont formées de telle façon que l'induit (1) se trouve à chacune des extrémités entre un pôle nord et un pôle sud. Il est fixé aux deux extrémités par un ressort à lames (2). Les vibrations de l'induit, qui se produisent quand un courant alternatif passe dans la bobine (3), sont transmises à un cône à l'aide de l'étrier (4) et de la tige (5).

Pour le remplacement de l'étrier ou de l'induit, dévisser les 2 boulons (10). Prendre soin au remontage que les anneaux de distance (11) restent dans leur position, c'est à dire avec le côté concave vers le ressort à lames.

Ces ressorts sont fixés aux pièces de serrage (6) à l'aide de boulons hexagonaux (12) entre des anneaux de distance (13) et peuvent être échangés facilement après démontage de l'étrier.

La bobine est fixée entre les pièces polaires à l'aide d'un morceau de presspahn et est en outre collée. Elle peut être échangée après démontage de l'étrier et de l'induit et déssoudage des connexions. Prendre soin au montage que l'induit ne touche pas le côté intérieur de la bobine. La bobine est fixée à l'aide d'une petite calle de bois ou de presspahn et de plus collée. Pour le collage de la bobine utiliser de la colle nitrocellulose (celluloïd dissous dans des parties égales d'acéton et d'acétate d'amyle).

Si le remontage du moteur est traité soigneusement, l'induit reprendra en général sa propre place dans l'entrefer après la réparation, c'est à dire 0.3 mm éloigné de chacune des pièces polaires.

S'il est nécessaire de le centrer à nouveau, on procédera comme suit: Dévisser de quelques tours les deux boulons, qui fixent les pièces de serrage (6), placer un gabarit de centrage de 0.3 mm (peut être livré par Philips) dans l'entrefer inférieur et serrer l'induit fortement sur le gabarit. Les ressorts tireront les pièces de serrage à leur place exacte, visser ensuite ces dernières. Quelques petits coups d'un marteau en cuivre peuvent encore finir la mise en place des pièces de serrage après quoi les boulons peuvent être définitivement serrés.

Ces accessoires ne peuvent pas être échangés et en cas d'endommagement le moteur entier doit être remplacé. Les barrettes ont été magnétisées après le montage du moteur et perdent une grande partie de leur magnétisme pendant le démontage. C'est pourquoi les deux boulons qui attachent les aimants ne doivent être dévissés qu'au cas où le moteur est serré entre deux étriers de suspension. Prendre bien soin que les barrettes aimantées restent à leur place; leur déplacement fait perdre définitivement une partie de leur magnétisme.

Ne détachez jamais plus de deux boulons à la fois; sinon les pièces polaires sont attirées l'une vers l'autre et il est difficile de régler à nouveau l'espace entre ces pièces (2.5 mm) sans outillage spécial. En outre il n'est jamais indispensable de dévisser les deux boulons supérieurs.
