PHILIPS

Service

TV

23CX313A/01

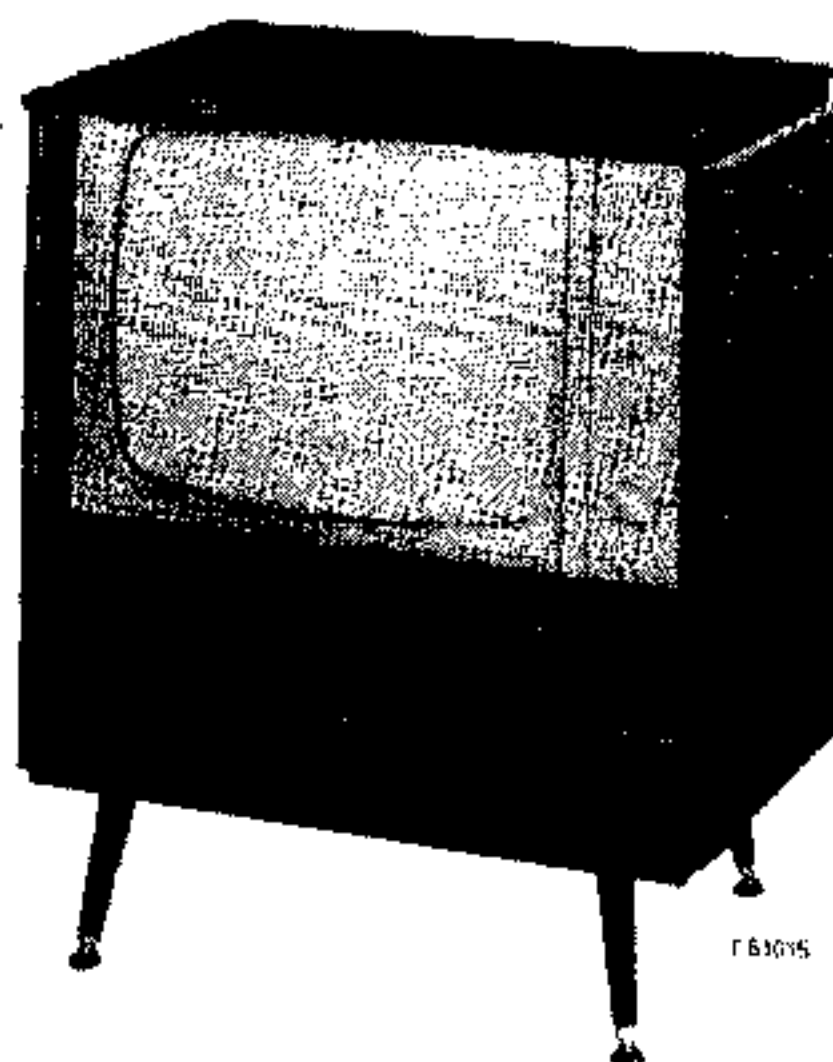
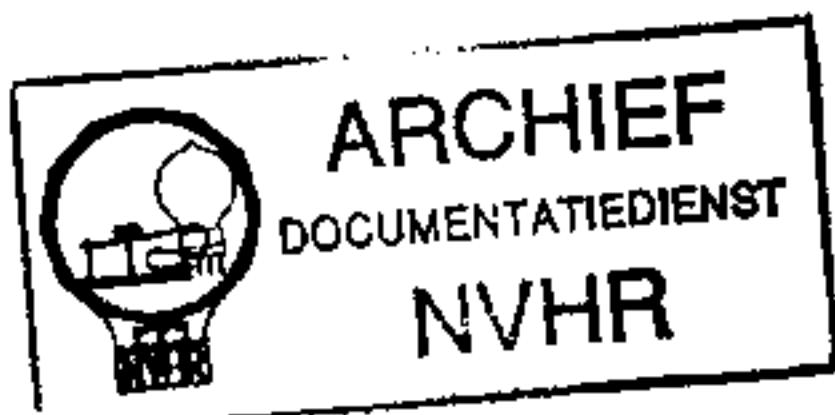
23CX313A-01

Deze ontvanger is op enkele verschillen na gelijk aan de 23TX312A-01 maar in een console-uitvoering.

Elektrisch Vervallen

S11 - AD 3800 AM

Toegevoegd

S11 - AD 3800 BM R308 - 1 MΩ
S101 - AD 3800 BM

De wijzigingen in de schema's zijn toegevoegd.

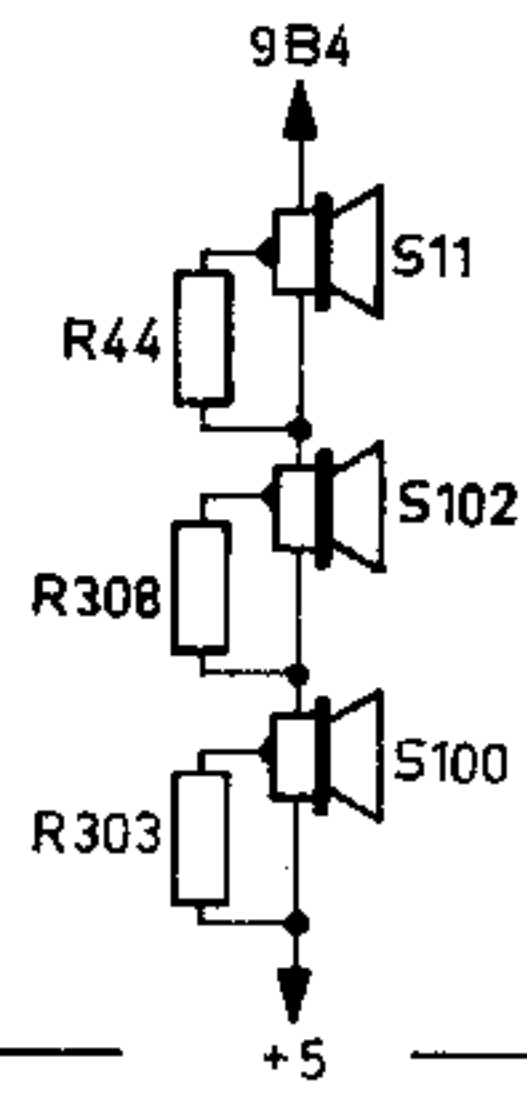
With several differences this receiver is equal to the 23TX312A-01 but in a console cabinet.

Electrical Deleted

S11 - AD 3800 AM

Added

S11 - AD 3800 BM R308 - 1 MΩ
S101 - AD 3800 BM

The modifications have been added
