Reparaturen am PHILIPS 122 ABC

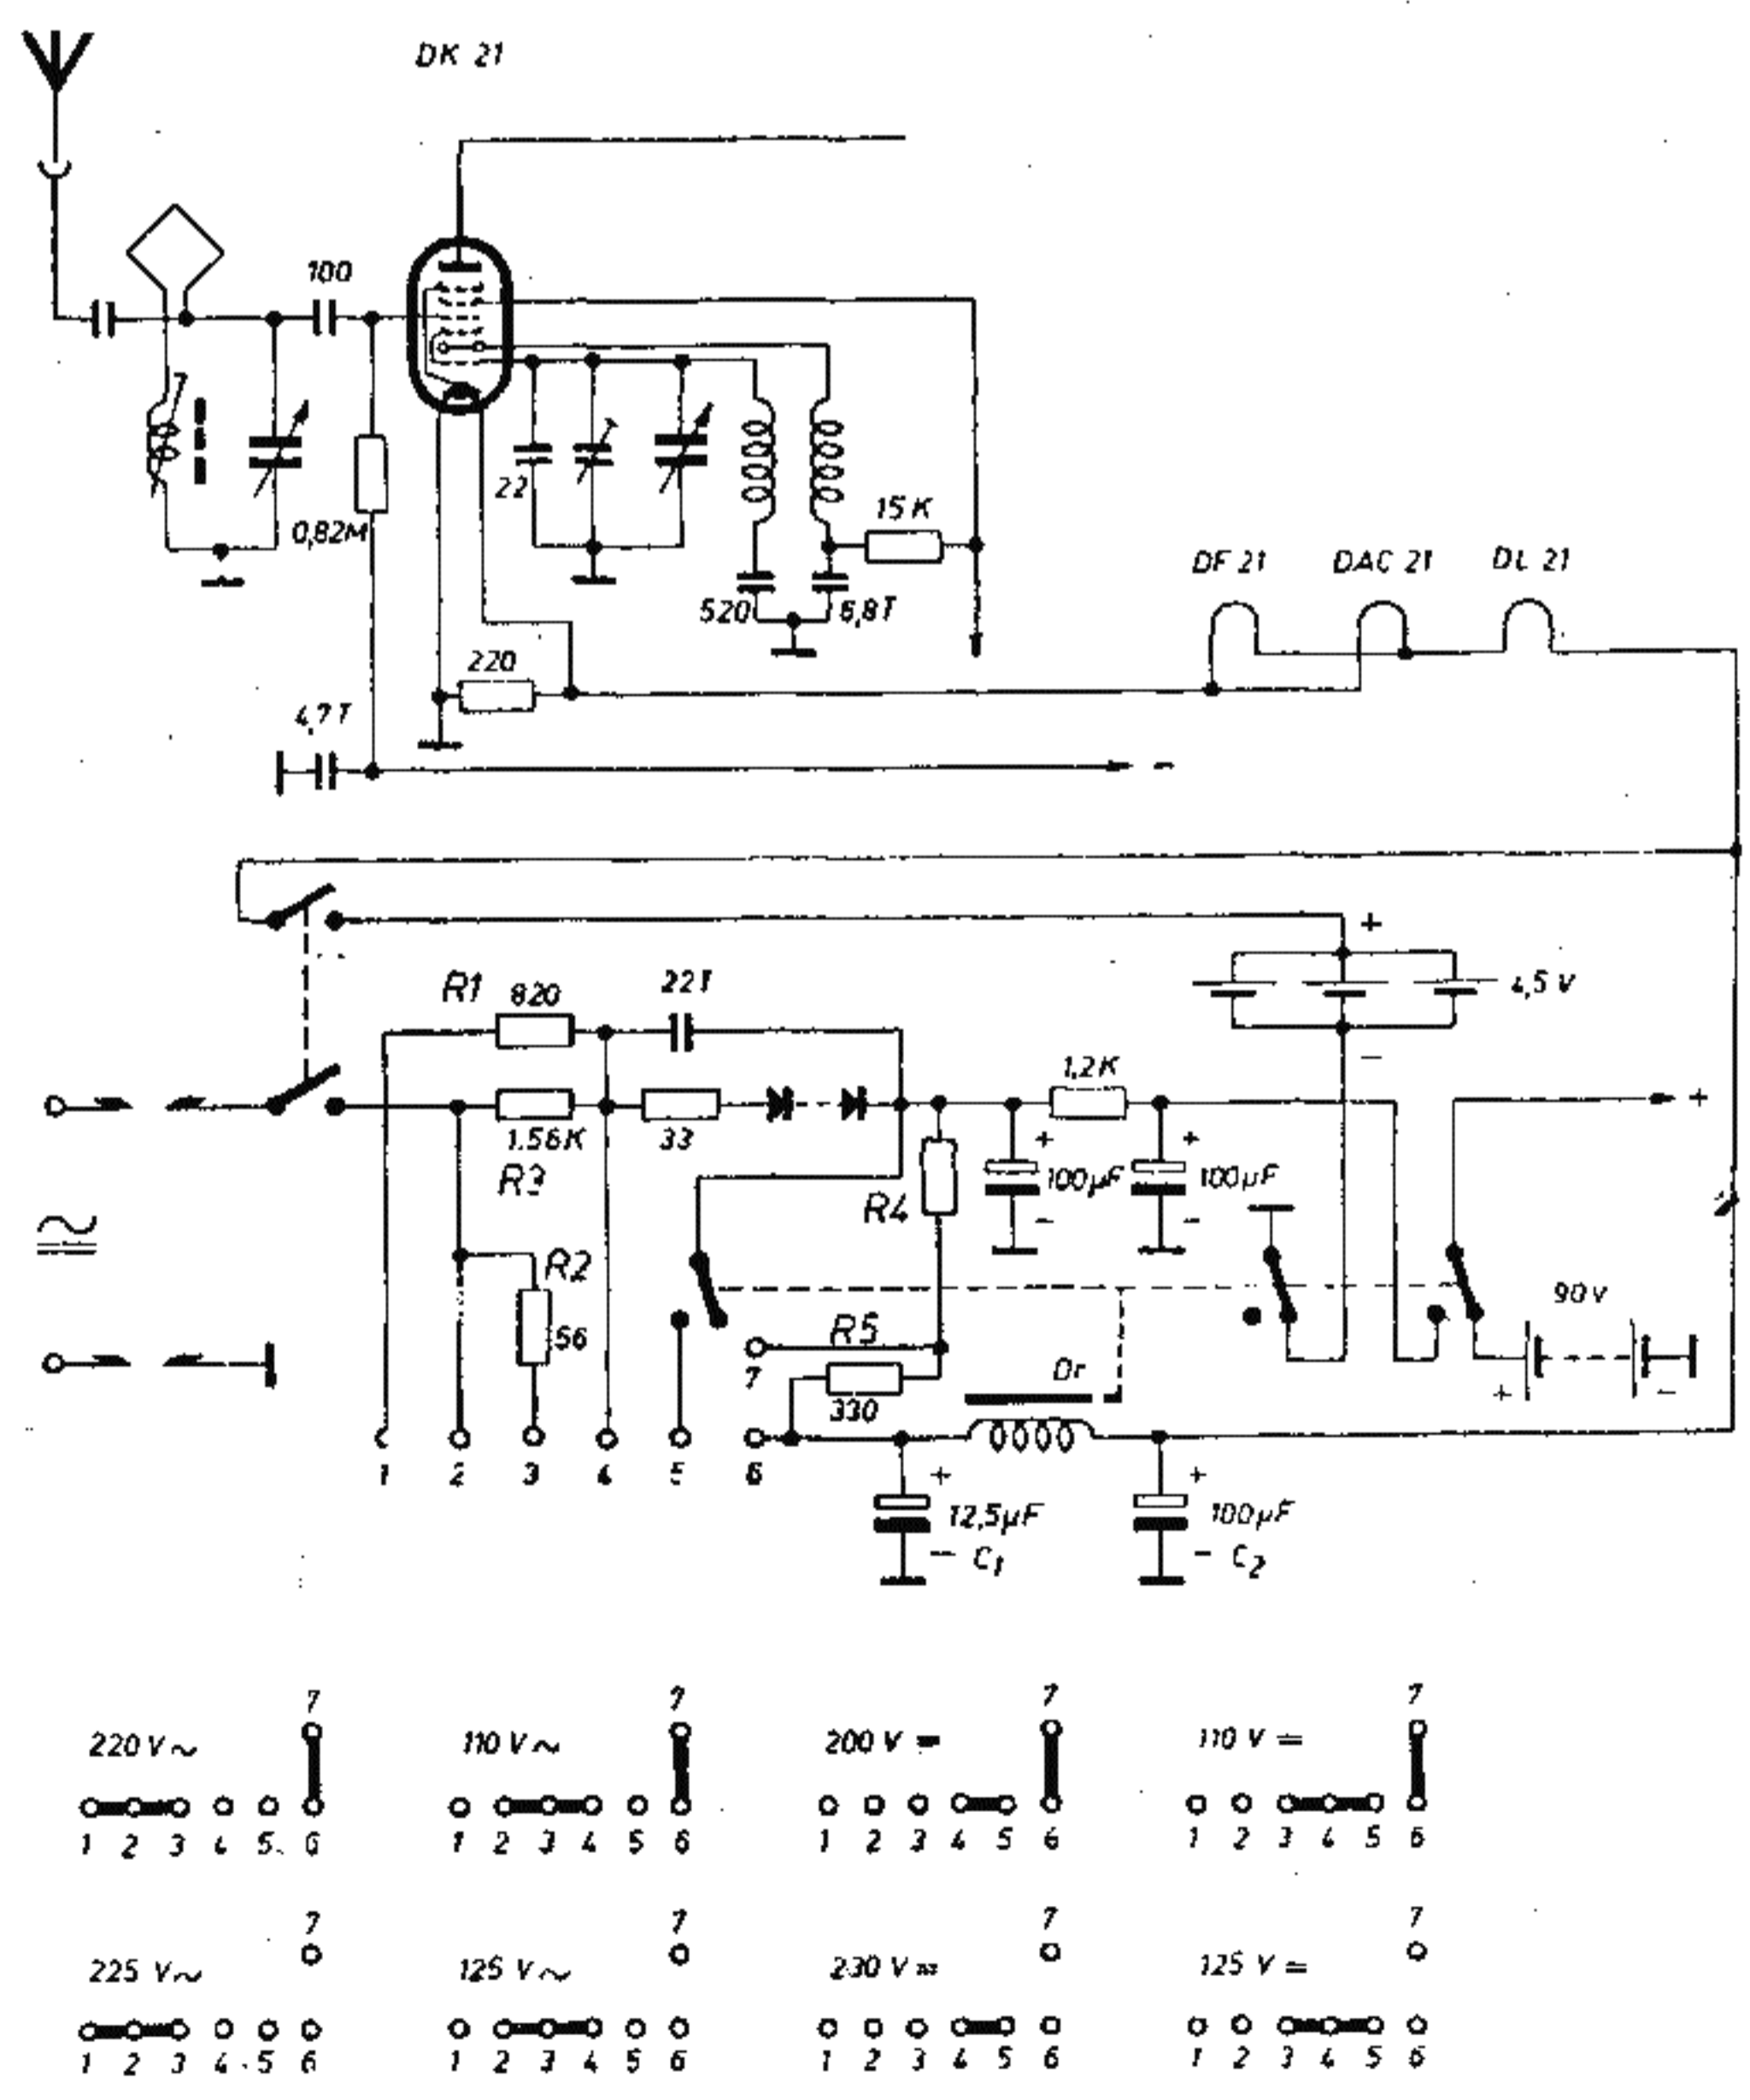
Es empfiehlt sich, bei jeder Reparatur die Elektrolyt-Kondensatoren C₁ und C₂ zu prüfen, da diese nicht nur die Auf-

Der häufigste Fehler ist ein Absinken der Anoden- und Heizspannung beim Anschluss an das Wechselstrom-Netz. Die Oszillator-Schwingungen setzen dann aus, und der Empfänger schweigt. Ursache dieser Spannungsverminderung ist die starke Widerstandserhöhung durch Alterung des hier eingebauten Kupferoxydul-Trockengleichrichters. Am besten ist es natürlich, diesen Gleichrichter durch einen neuen zu ersetzen. Will man das aus Kostengründen vermeiden, so muss der Vorwiderstand R1 — Abb. 1 — von 820 Ohm verkleinert werden. 650 Ohm sind jedoch die Mindestgrenze. Wird die erforderliche Spannung nur bei einem noch kleineren Widerstand erreicht, so ist der innere Widerstand des Gleichrichters und damit sein Eigenverbrauch zu gross geworden. Die Betriebstemperatur übersteigt den zulässigen Wert von 50° C und führt nach kurzer Zeit zur Zerstörung des Gleichrichters. Als Ersatz wählt man zweckmässig einen 100-mA-Gleichrichter, der im Betrieb mit ca. 65% seines Nennstromes belastet ist und somit nahezu seinen maximalen Wirkungsgrad von 80% erreicht. Die einzelnen Platten müssen für diese Belastung, wenn, wie es meistens der Fall ist, keine besonderen Kühlplatten angebracht sind, eine wirksame Fläche von 2 cm² haben. Mit wirksamer Fläche ist der mit Selen oder Kupferoxydul bedeckte Teil der Platte gemeint. Es sei jedoch ausdrücklich darauf hingewiesen, dass die beschriebene Vorwiderstandsänderung nur dann in Frage kommt, wenn das Gerät mit 220/5 Volt Wechselspannung betrieben werden soll. Bei niedrigeren Netzspannungen hilft nur ein Auswechseln des Gleichrichters. In keinem Falle dürfen die Widerstände R₃, R₄ und R₅ von ihrem Sollwert abweichend bemessen werden. Hiergegen wird bei der Reparatur häufig verstossen. Durch Verändern von R₃ oder R₄ kann natürlich bei der beschriebenen Gleichrichterveränderung der Heizstrom auf seinen Sollwert gebracht werden, wodurch das Gerät oft wieder arbeiten wird. Die Anodenspannung sinkt nicht so weit ab, dass hierdurch allein ein Versagen stattfindet, es tritt lediglich eine Leistungsverminderung ein. Wird das Gerät aber nach einer solchen Änderung am Gleichstromnetz betrieben, so werden die Röhren zerstört, da dann der Gleichrichter kurzgeschlossen wird, und der Heizstrom durch die Serienschaltung der Widerstände R₃ + R₄ + R₅ + D_r bedingt ist. Die Heizstrommessung wird zweckmässig hinter der Drossel D_r (Relaiswicklung) vorgenommen, da bei Wechselstrombetrieb der Strom vor der Drossel noch stark pulsierend ist und die meistens verwendeten Drehspulinstrumente den Mittelwert und nicht den für den Heizstrom massgebenden Effektivwert anzeigen.

dimensionierte Rückkopplungswicklung der Oszillatordrossel, die nur bei Röhren mit voller Emission ausreicht, ist die Ursache hierfür. Ausserdem hat die DK 21 eine sehr geringe Anschlagsteilheit. Es empfiehlt sich, hier 10 Windungen 0,1 - mm - CuLS - Draht zuzuwickeln. Streuresonanzen oder Überrückkopplung bei Röhren mit voller Leistung konnten in keinem Fall beobachtet werden. Da jedoch eine Vermehrung der Rückkopplungswindungen eine Vergrösserung der in den Oszillatorkreis übertragenen Kapazität bedeutet, muss der Parallelkondensator C_p von 22 pF auf 15 pF verkleinert werden. Sinkt, wie es heute häufig vorkommt, die Netzspannung um etwa 10%, so ist bei nicht vollwertigen Röhren die Oszillator-Schwingung trotz dieser Änderung oft nicht ausreichend. Aus diesem Grunde empfiehlt es sich, den Parallelwiderstand zum Heizfaden der DK 21 von 220 Ohm auf 350 Ohm zu erhöhen. Die bei normaler Netzspannung auftretende Überheizung liegt dann noch innerhalb der zulässigen Grenze von + 5%, und die Gebrauchsdauer der DK 21 wird erheblich erhöht.
