**Caractéristiques générales et particularités.**

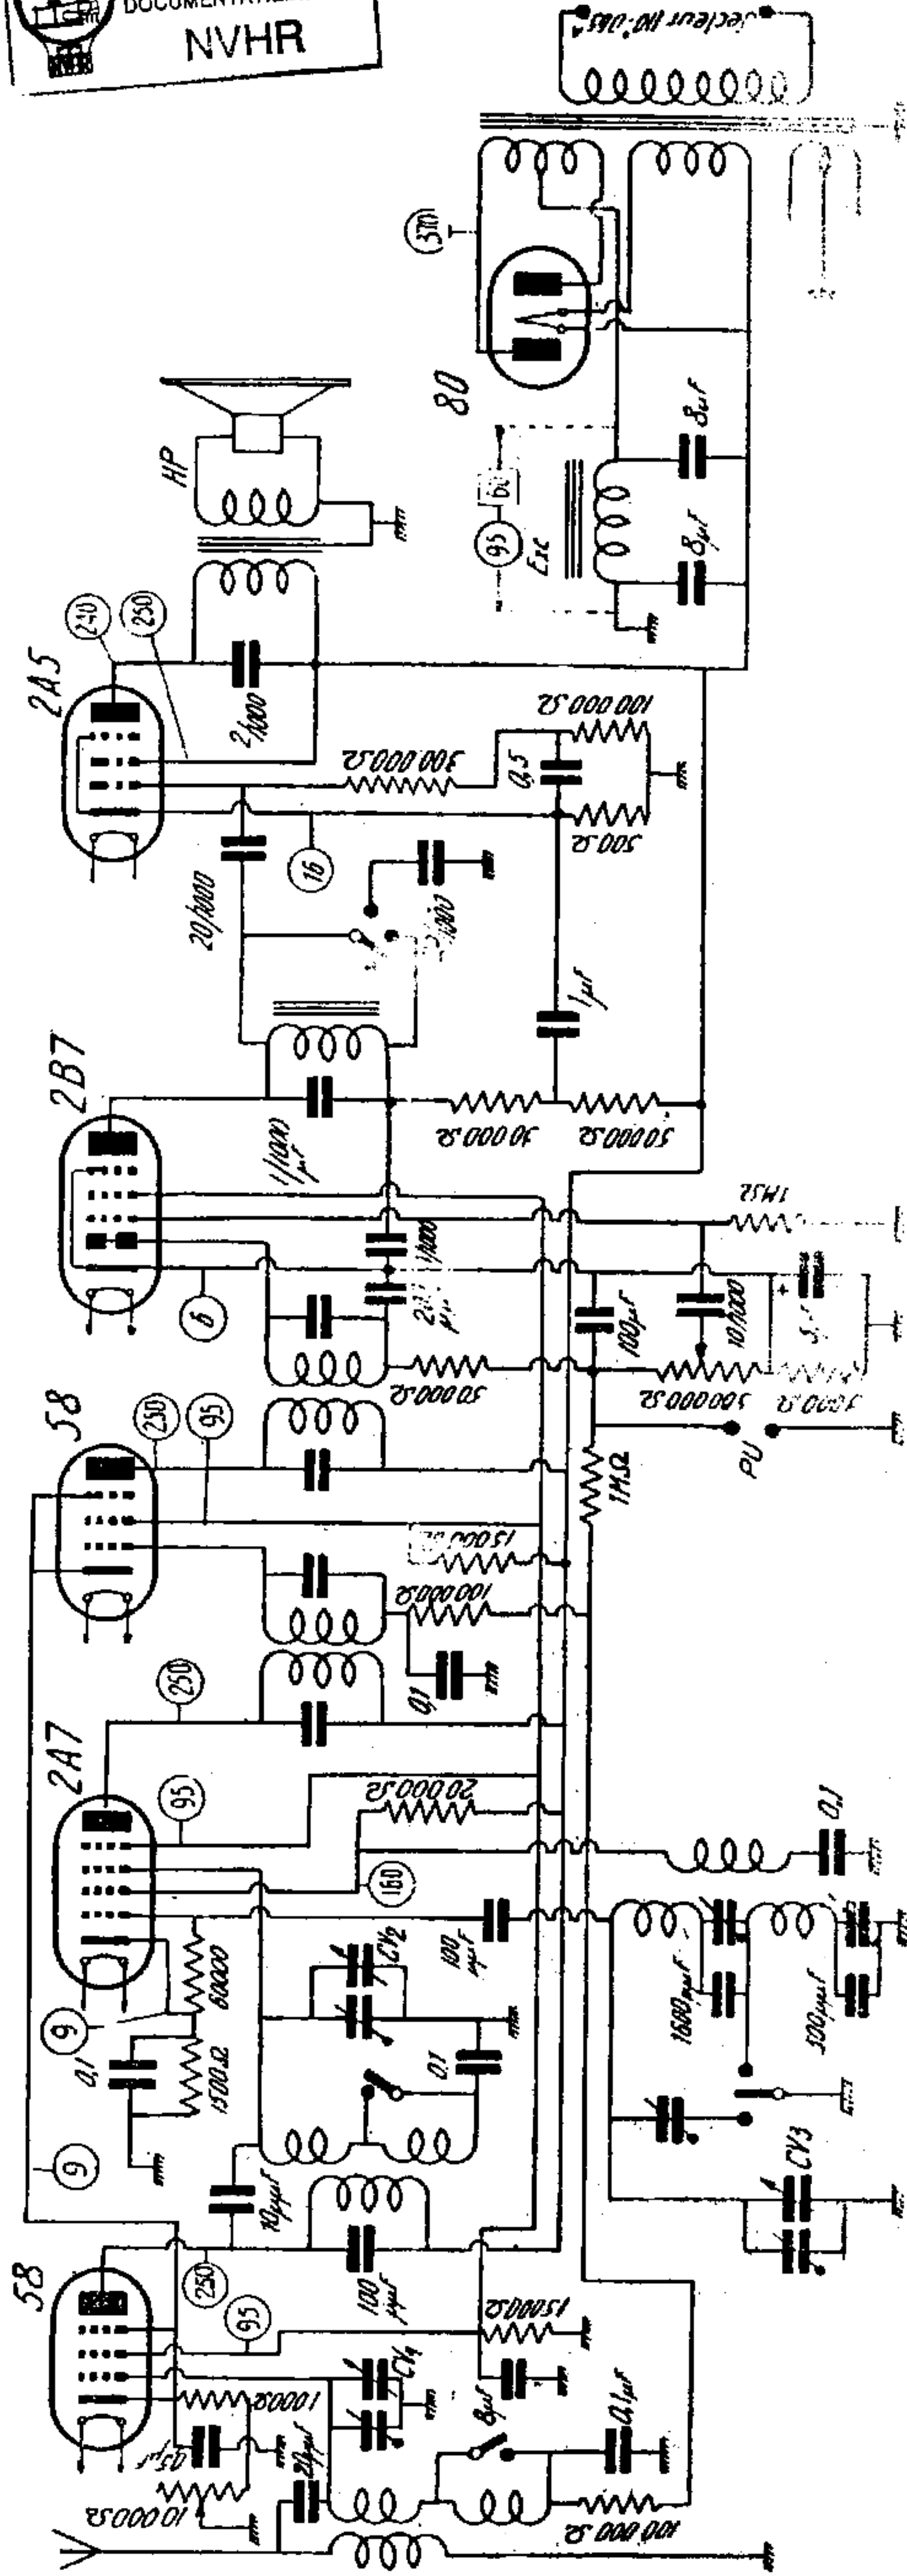
Superhétérodyne à cinq lampes et une valve, fonctionnant sur secteur alternatif et recevant les gammes P.O. et G.O. seulement. Nous voyons, d'après le schéma, que ce récepteur ressemble beaucoup au C50 B, mais qu'il comporte une amplificatrice H.F. avant la changeuse de fréquence. Le système d'accord n'est pas à présélecteur et il y a donc, en tout, trois condensateurs variables en ligne. La liaison entre l'amplificatrice H.F. et la 2A7 se fait par un transformateur H.F. à secondaire accordé dans lequel le couplage inductif entre le primaire et le secondaire est renforcé par une très faible capacité au sommet (10  $\mu\text{uF}$ ).

Le circuit cathodique des deux 58 est commun et comporte, outre une résistance fixe de 1000 ohms assurant une polarisation minimum nécessaire, une résistance variable de 10.000 ohms permettant de régler la sensibilité de l'appareil. L'antifading non retardé agit sur les trois premières lampes. Le circuit anodique de la 2B7 comprend, outre les deux résistances (30.000 et 50.000 ohms) en série, une petite inductance à fer qui peut,

d'ailleurs, être court-circuitée, le commutateur qui assure le court-circuit de cette inductance permet également de brancher un condensateur fixe de 2.500  $\mu\text{uF}$  entre la plaque de la 2B7 et la masse. Il y a donc trois positions de tonalité.

La tension écran des quatre premières lampes est obtenue par un pont de deux résistances de 15.000 ohms, le découplage étant fait par un condensateur électrochimique de 8  $\mu\text{F}$ .

Tous les contacts de la partie accord et liaison H.F. sont fermés en P.O. et ouverts en G.O. L'inverseur du bobinage oscillateur court-circuite la portion G.O. du bobinage dans la position P.O. et branche un ajustable en parallèle dans la position G.O.

Remarquons que le filtrage se fait par le négatif et que, par conséquent, le premier condensateur de filtrage se trouve isolé de la masse

du châssis, ce qu'il ne faut pas oublier lorsqu'on procède à son remplacement. Cette remarque s'applique que aussi au C50B. Notons quelques causes d'accrochages.

1. Deuxième condensateur de filtrage en mauvais état (désaccordé). Dans ce dernier cas, le récepteur ronfle en même temps, le plus souvent. Si le ronflement est tolérable et que l'on ne veut pas remplacer l'électrochimique, on peut remédier

à cet état de choses en le shuntant par un condensateur au papier de 0,5  $\mu\text{F}$ .

2. Condensateur de 2.000  $\mu\text{uF}$ , shuntant le primaire du transformateur de dynamique, coupé.
3. Condensateur de 1.000  $\mu\text{uF}$ , entre la plaque de la 2B7 et la cathode de la même lampe, coupé.
