Caractéristiques générales et particularités.

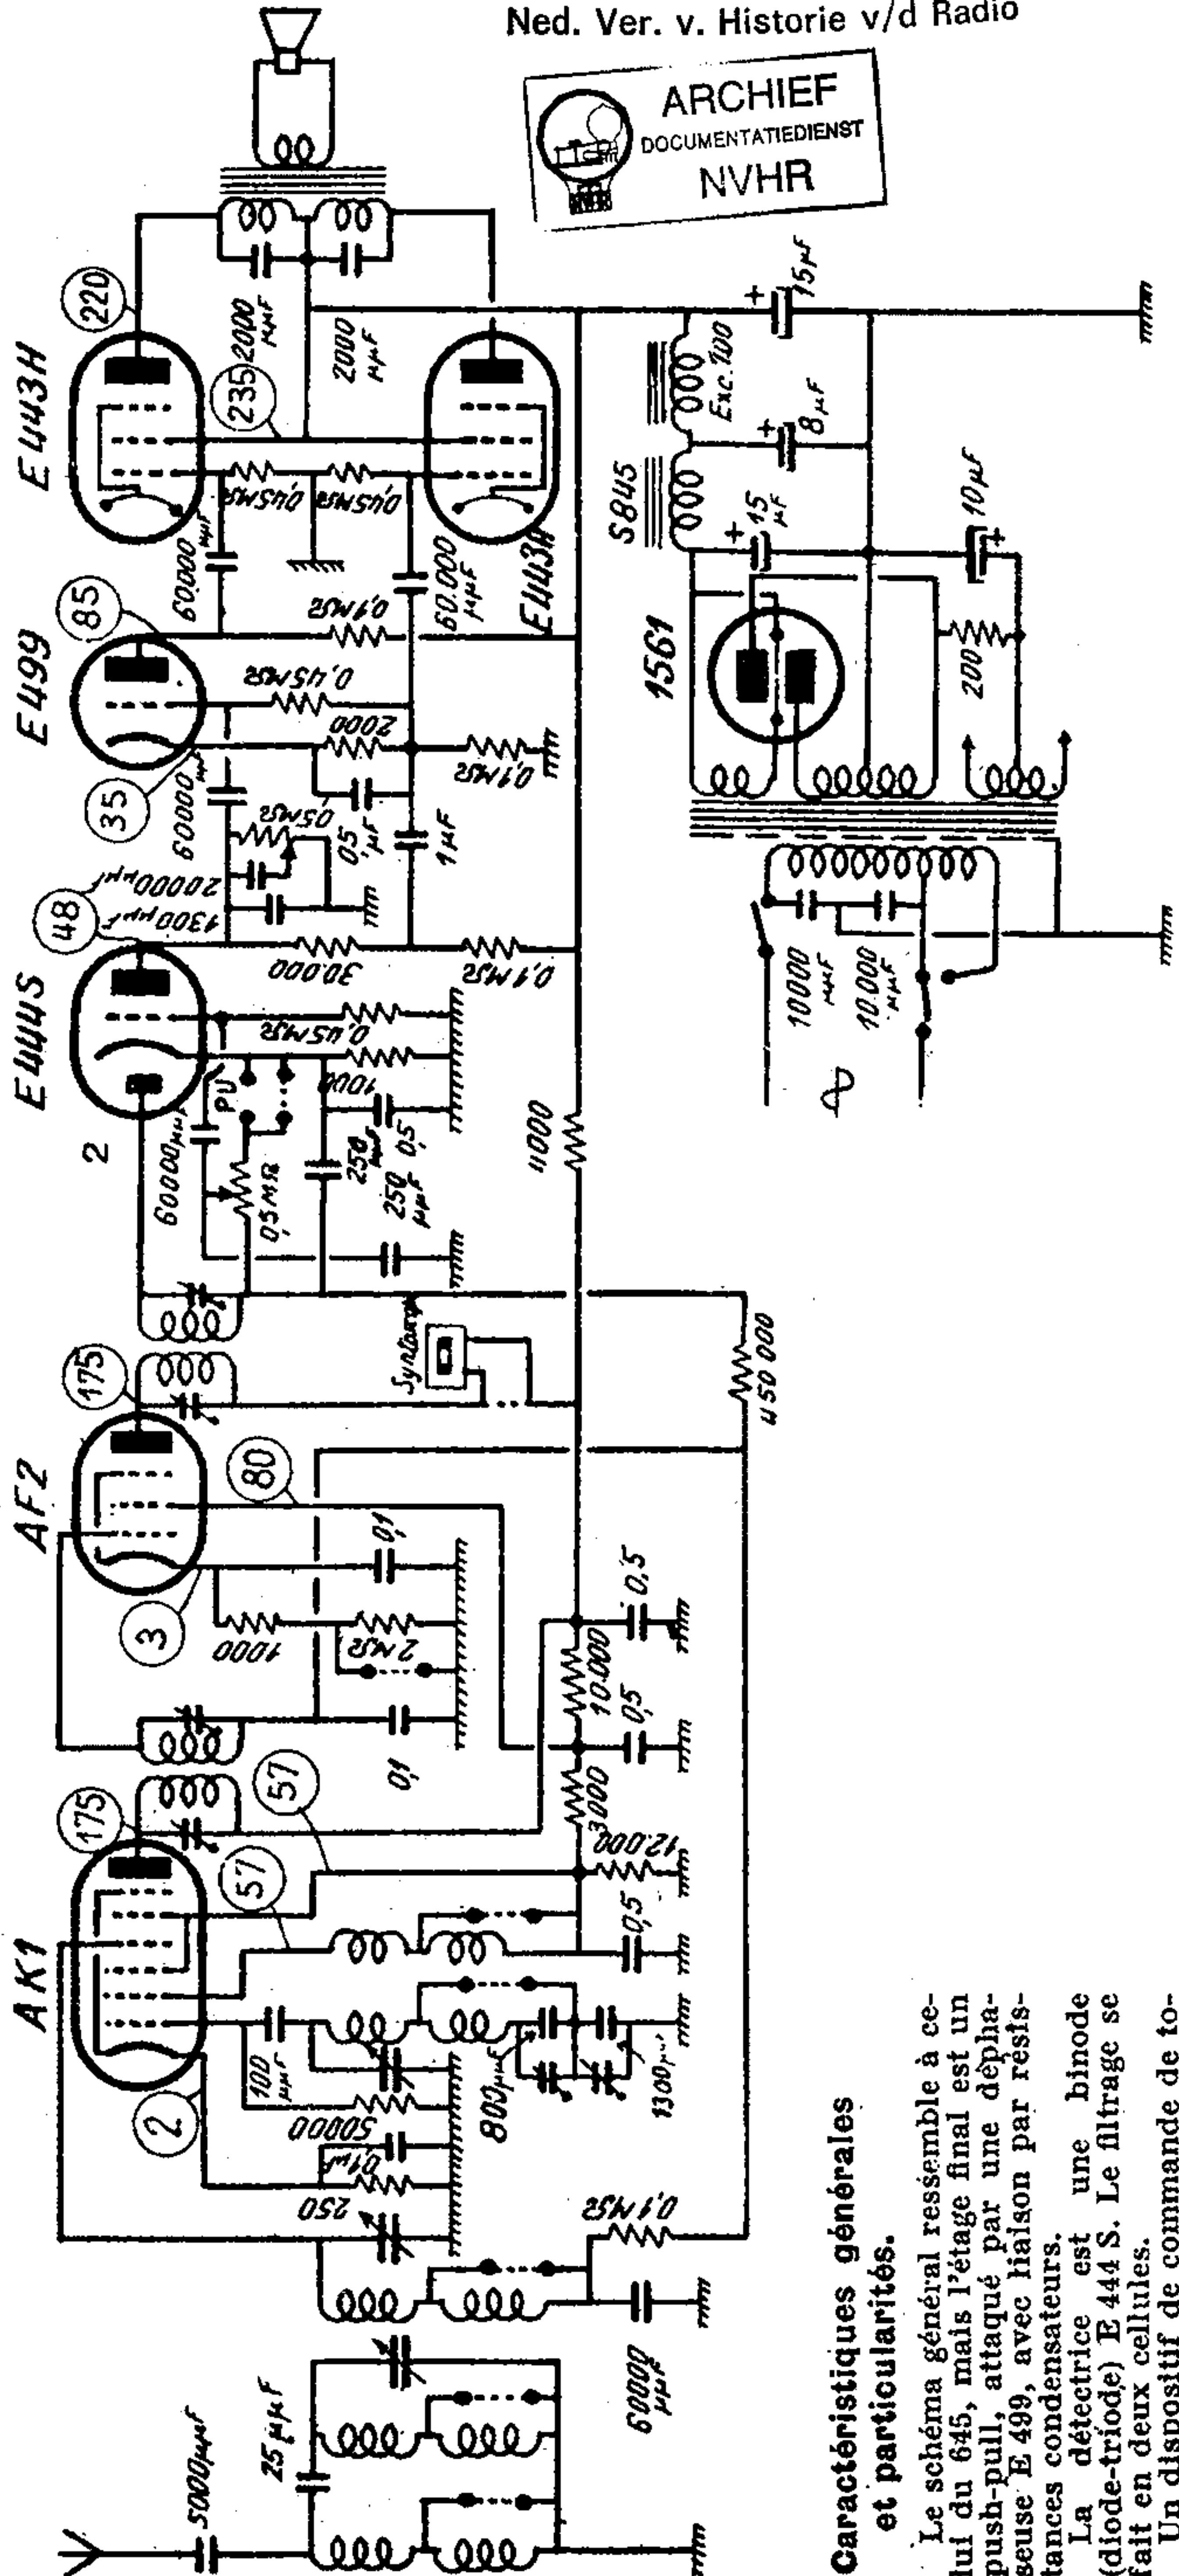
Le schéma général ressemble à celui du 645, mais l'étage final est un push-pull, attaqué par une détectrice E 499, avec liaison par résistances condensateurs. La détectrice est une binode (diode-triode) E 444 S. Le filtrage se fait en deux cellules. Un dispositif de commande de tonalité agit sur la plaque de la E444S.

La consommation du récepteur en courant du secteur, lorsque la tension de ce dernier est de 110 volts, est de 0,75 ampère. Si ce débit est trop élevé. Court-circuit partiel ou total sur un enroulement du transformateur. Condensateur de filtrage défectueux. Valve ou E 443 H défectueuse. Condensateur 10 µF (polarisation E 443 H) claqué. Si ce débit est trop faible. Valve ou E 443 H défectueuse. Circuit H.T. coupé avant ou après la valve. Chauffage valve coupé. Cordon H.P. débranché ou coupé. Pour le reste, s'inspirer des indications données pour le 645.

Les transformateurs M.F. sont accordés sur 137 kHz.
