PHILIPS

servicegegevens

MONO-RECORDER N 4307 4 sporen - 1 snelheid

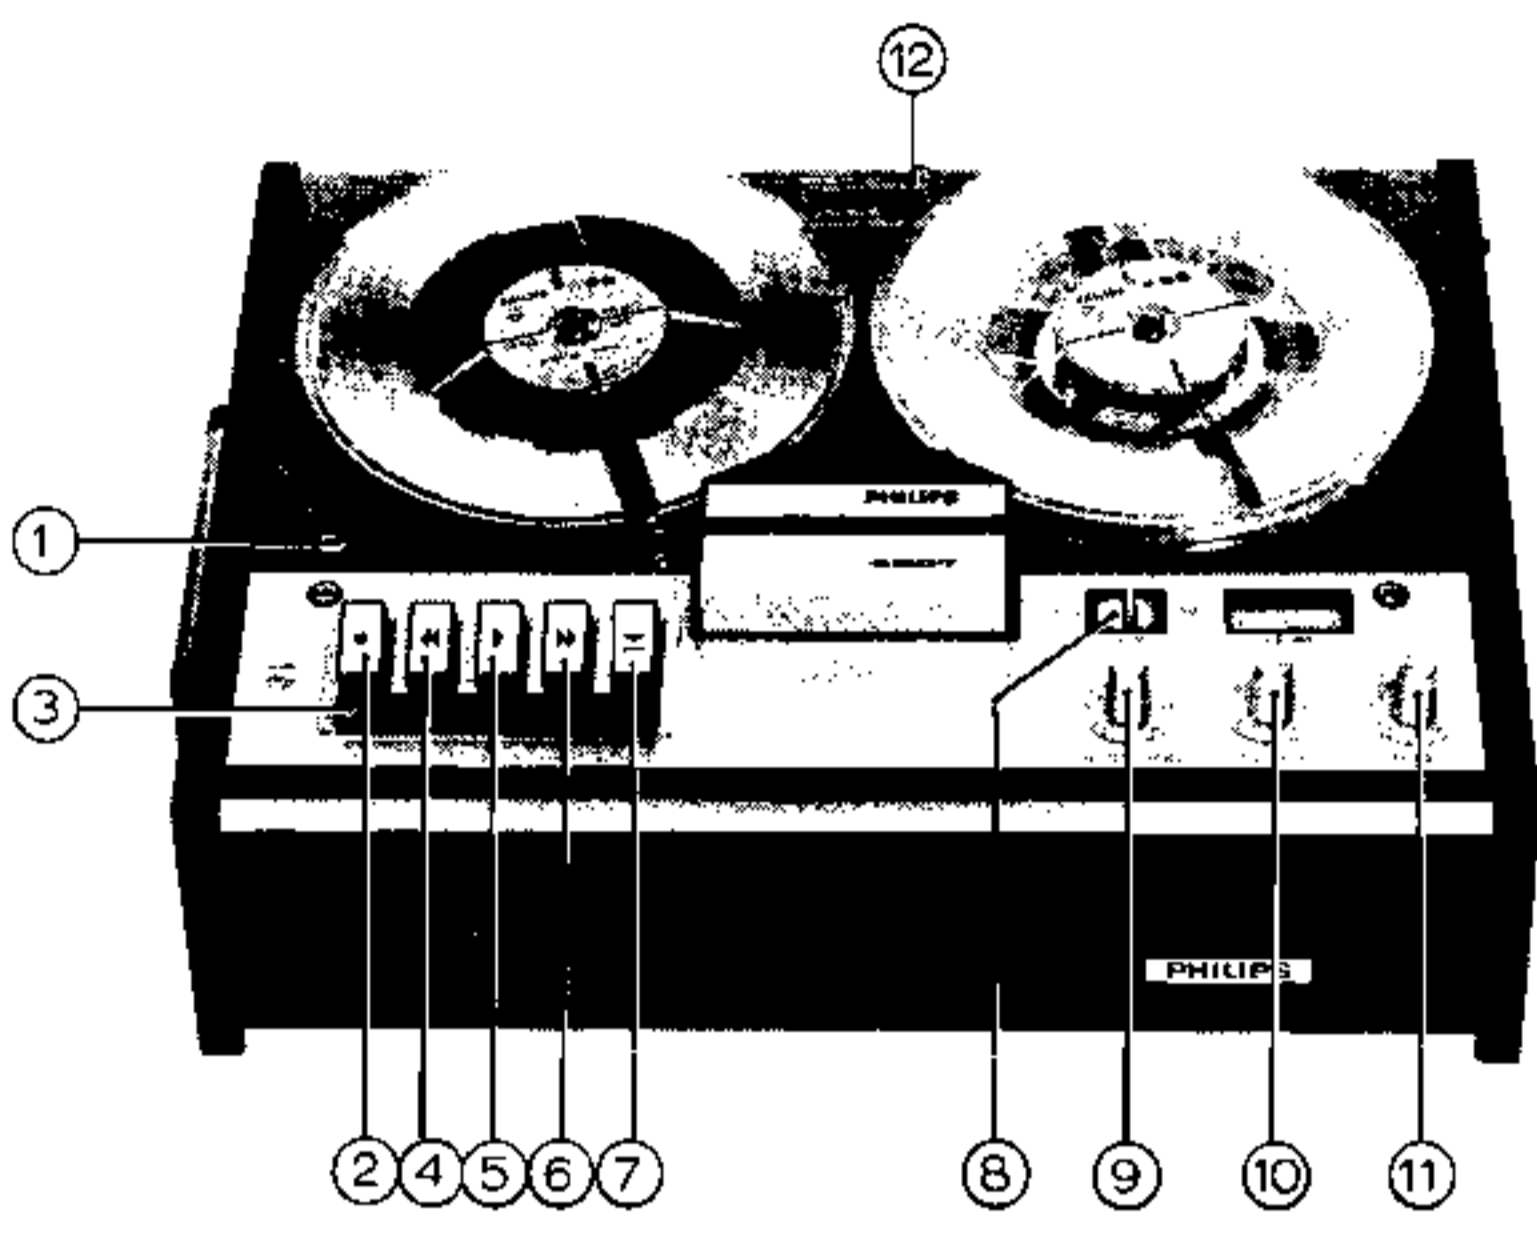
BEDIENINGSORGANEN

- 1 Aan/uit
- 2 Opnemen
- 3 Stop
- 4 Terugspoelen
- 5 Weergeven
- 6 Opspoelen
- 7 Pauze
- 8 Spoorkeuze
- 9 Opneemsterkte (R443)
- 10 Geluidsterkte (R445)
- 11 Klank (R447)
- 12 Nulinstelling teller

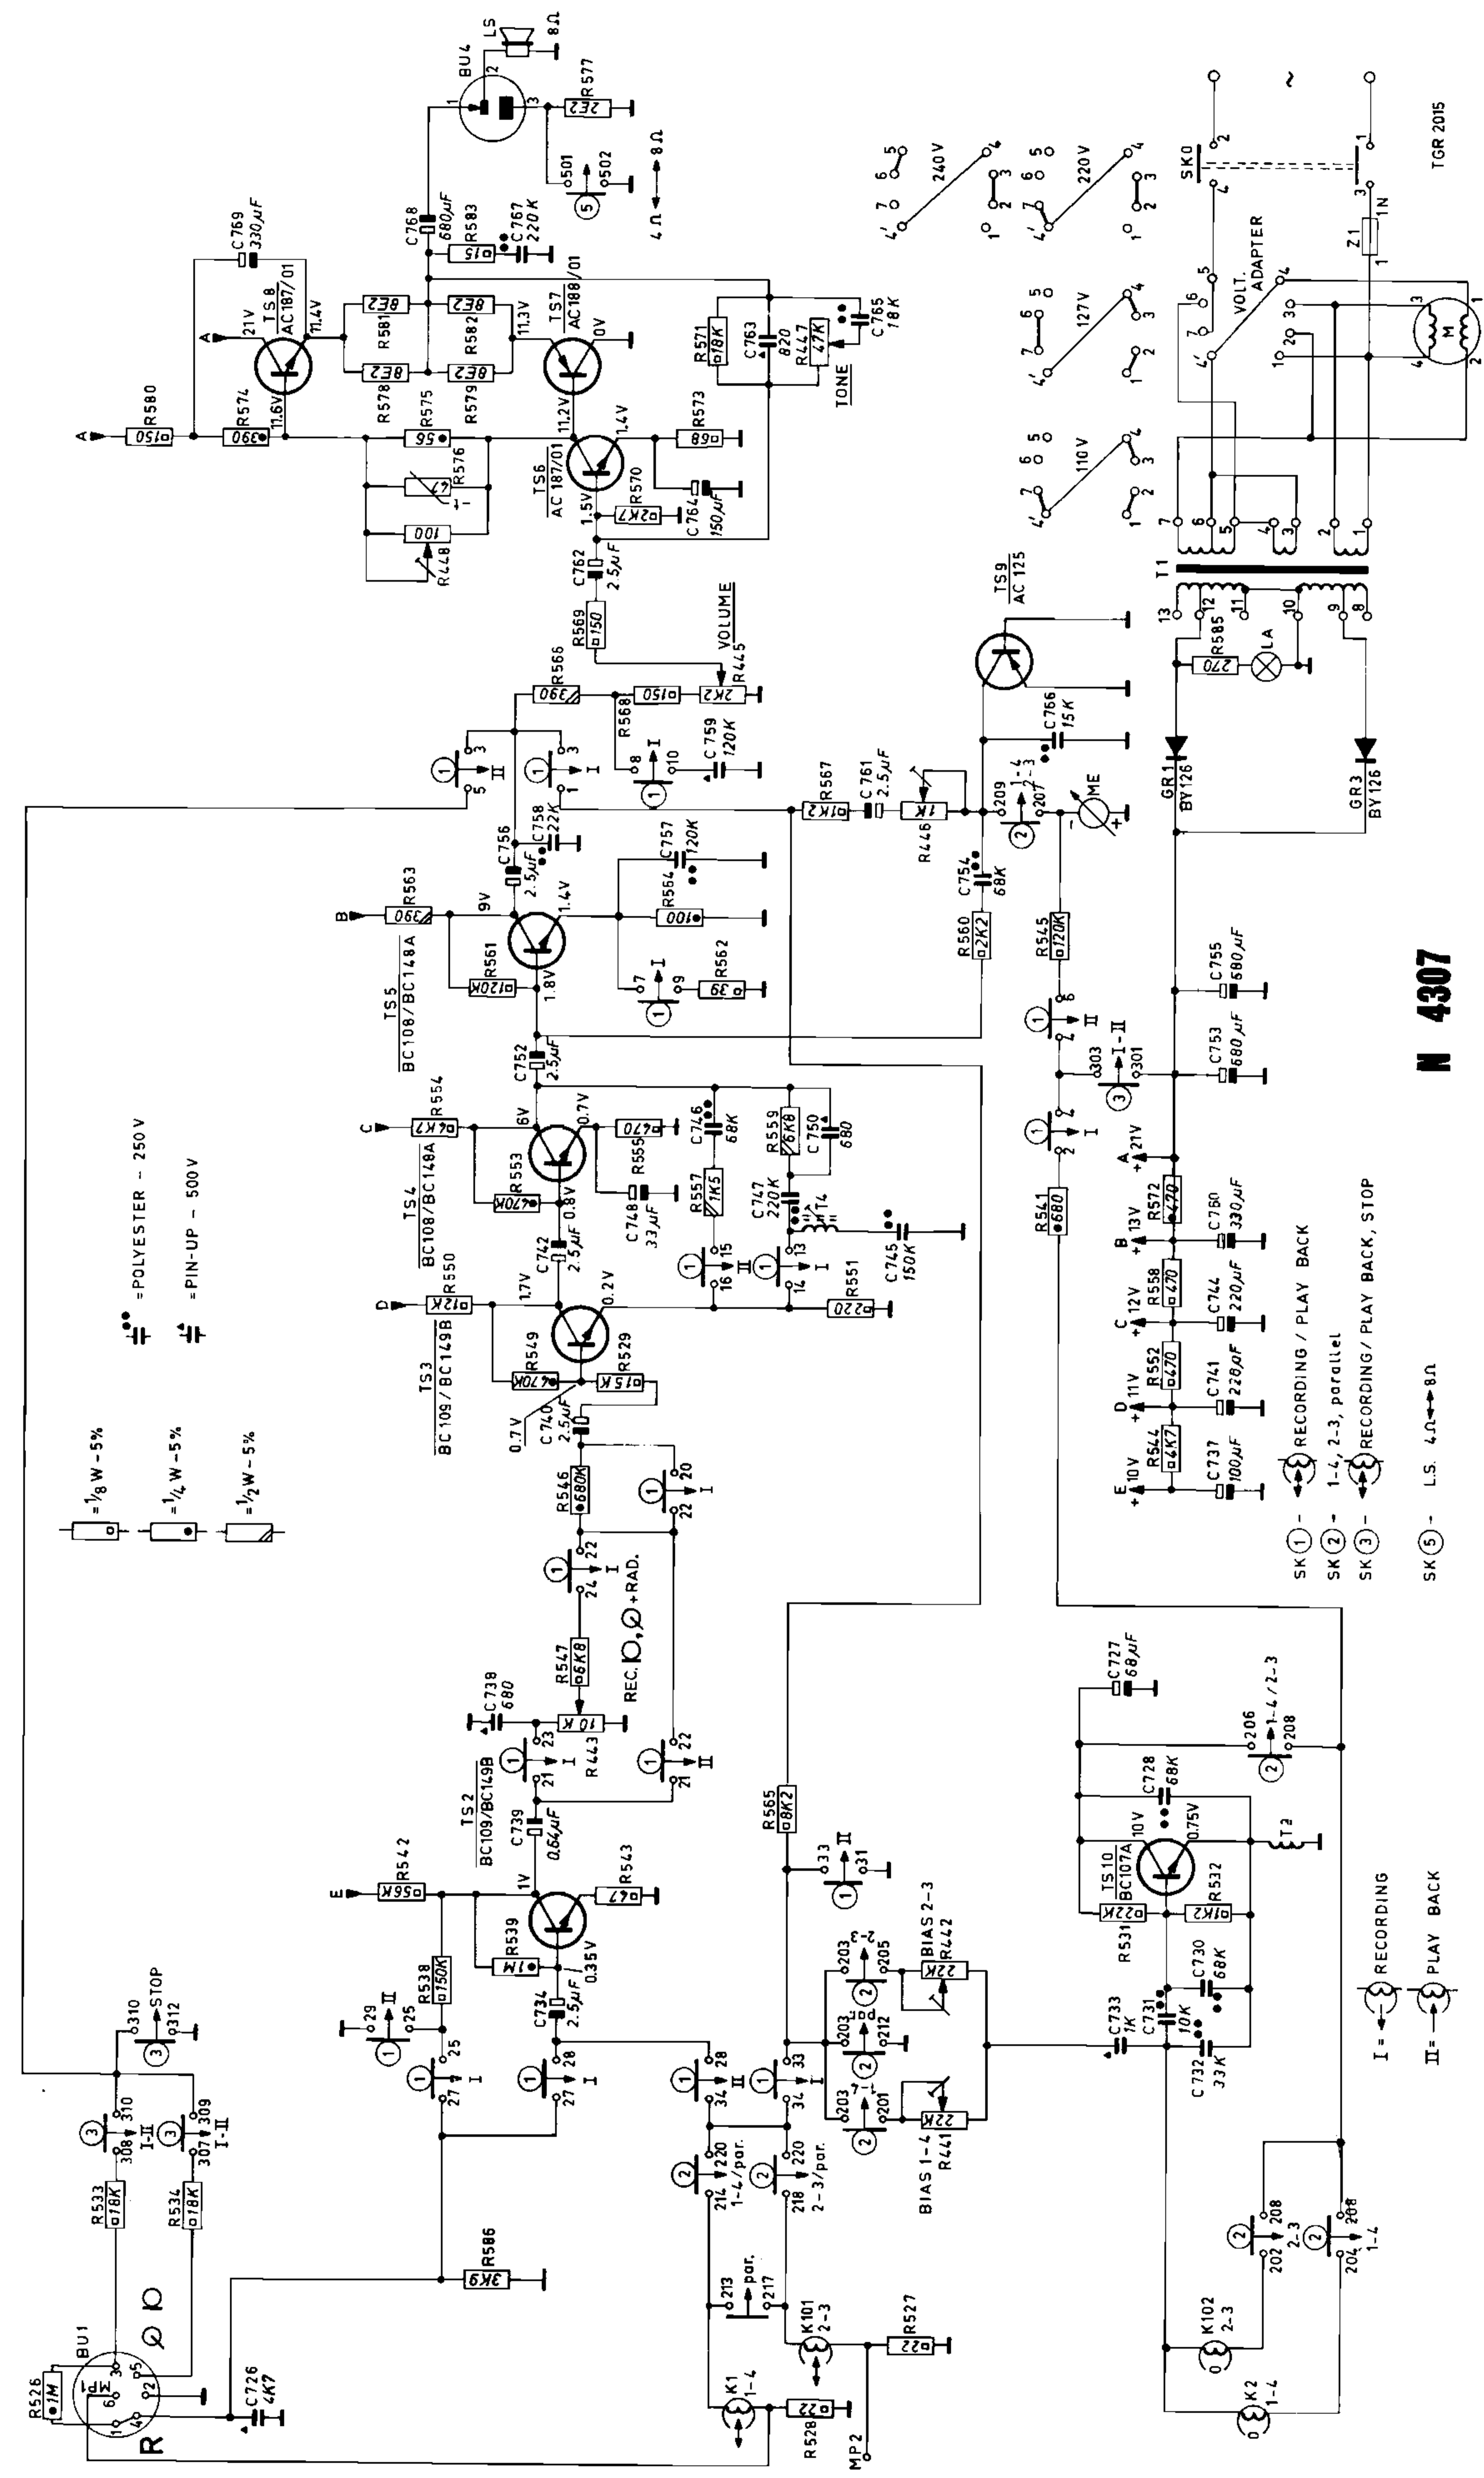
TGR 2015

CODENUMMERS (tekening TRG 1968)
